Zerstörungsfreie Prüfungen im Rahmen der Lebenszeitverlängerung von Militärflugzeugen

Wilhelm KOLLMANN, Roland TROFAIER
Österreichische Luftstreitkräfte, Militärluftfahrttechnische und Logistische Dienste
Fliegerwerft 3, 4063 Hörsching
wilhelm.kollmann@bmlvs.gv.at

Kurzfassung. Die Düsentrainingsflugzeuge der Type Saab 105OE werden seit dem Jahr 1970 bei den Österreichischen Luftstreitkräften eingesetzt. Da ein Ersatz für diese „Ageing Aircraft“ zurzeit nicht vorgesehen ist, wurde ein weiterer Betrieb für einen Zeitraum von mehreren Jahren beschlossen.

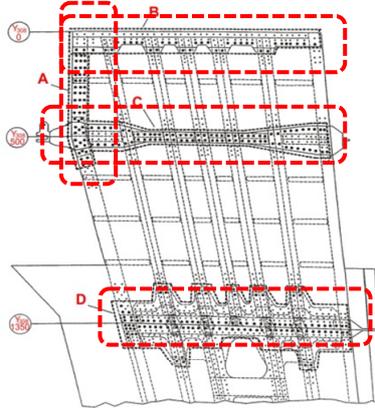
Abb. 5 Prüfbereiche-Tragfläche

Alle Flugzeuge im Tragflächenbereich „D“ (Abb. 5) geprüft, keine Rissanzeigen in strukturell wesentlichen Baugruppen. Drei Tragflächen gesamt geprüft – ebenfalls keine Risse festgestellt. Die in der Abbildung 14 dargestellten Risse entstanden als Folge eines unter Spannung montierten Abdeckbleches an einem nicht tragenden Strukturteil.

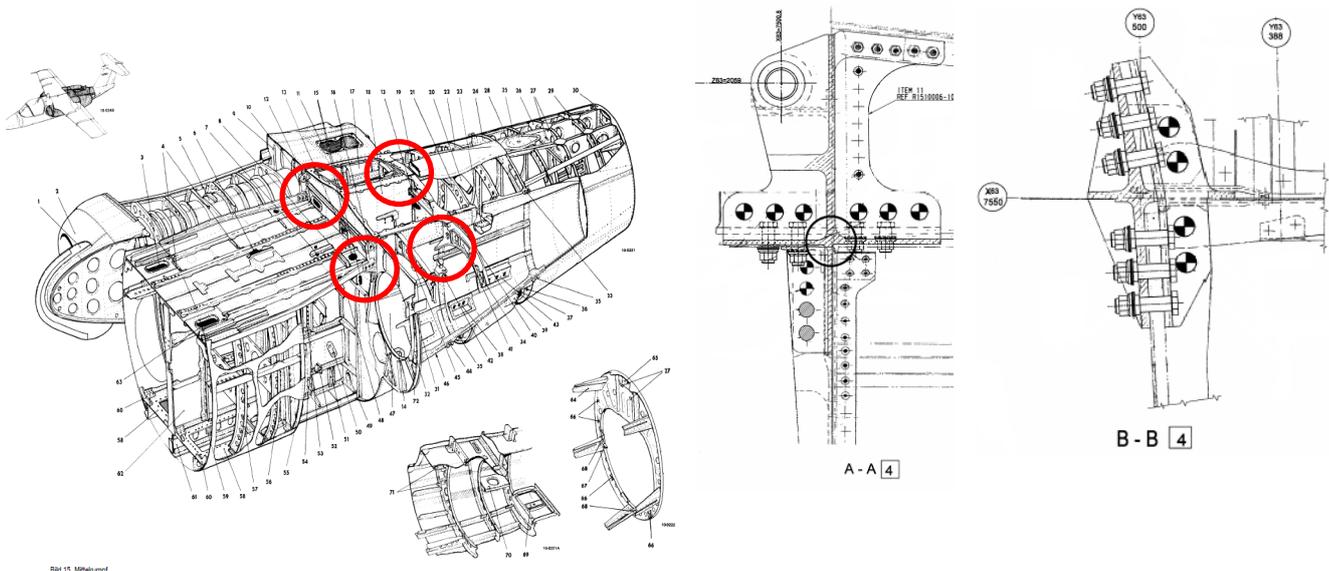
Abb. 15 Rumpfstruktur mit Prüfbereichen

Die Lasteinleitpunkte der Tragflächen in den Flugzeugrumpf (Abb15) werden einer Wirbelstromprüfung unterzogen. Anschließend werden die Bohrungen aufgerieben erneut rissgeprüft und Übermaßbolzen aus Titanlegierung gesetzt.

In Summe sind 42 Bohrungen im Durchmesserbereich von 8-12mm zu bearbeiten.

Um die Positionierung der Rumpfstrukturelemente nicht zu verändern ist es erforderlich schrittweise vorzugehen, d.h. es wird im ersten Ansatz nur ein Teil der Bolzen entfernt, geprüft, aufgerieben, wieder geprüft und neue Bolzen gesetzt. Im zweiten Schritt wird dann der Rest bearbeitet und geprüft.

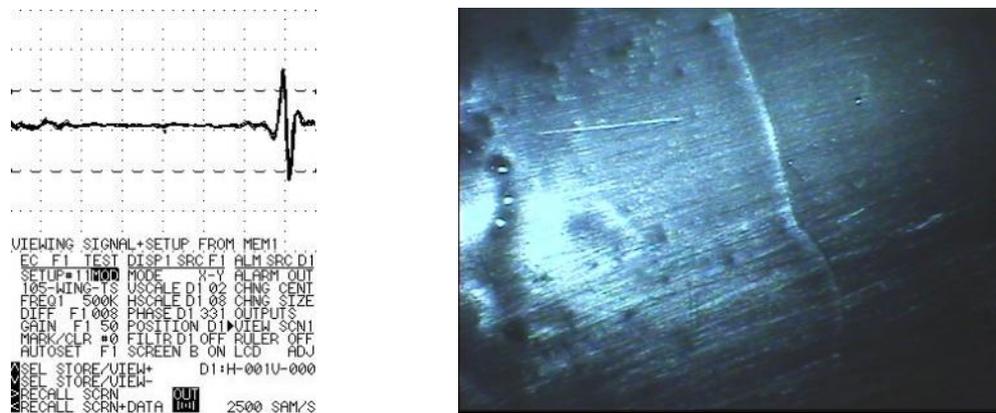
Abb. 18 Anzeige eines Kratzers in einer Bohrung und endoskopischer Befund

Keine relevanten Anzeigen in den Bohrungen nach dem Aufreiben.

Anzeigen bei der Prüfung vor der Bearbeitung (Abb. 18) konnten nach endoskopischer Untersuchung auf Riefen und Kratzer, welche durch das Auspressen und Ausschlagen der alten Bolzen verursacht wurden, zurückgeführt werden
