Überprüfung der Aussagekraft der Ultraschallprüfung bei der Reflektorgrößenbestimmung

Beispiele aus Qualifikationen und von realen Bauteilen

Friedrich MOHR intelligeNDT Systems & Services GmbH, Erlangen AREVA NDE-Solutions

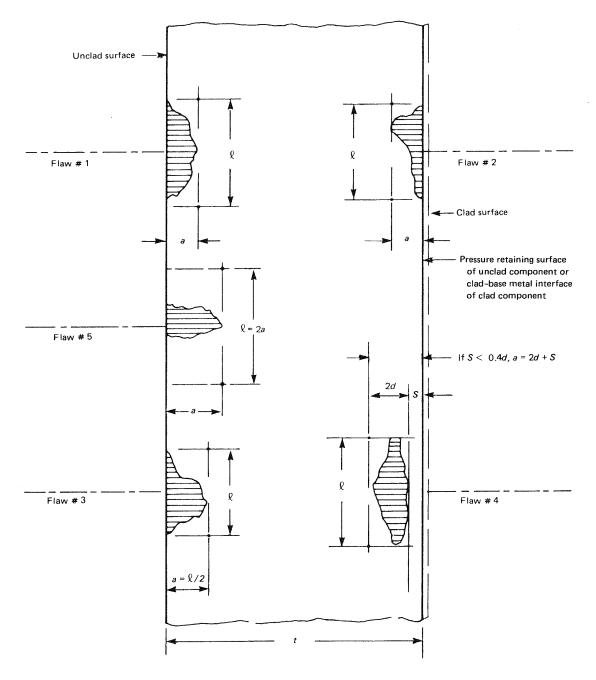
(Bild 5)

Im ASME Code wird die Methode zur Charakterisierung einer Anzeige genauer beschrieben (Bild 4/ ASME Code XI, Edition 2004, Article IWA-3300) und auch eine detaillierte graphische Erklärung geliefert. (Bild 5/ ASME Code XI, Edition 2004, Fig. IWA-3310-1)

FIG. IWA-3310-1 SURFACE PLANAR FLAWS ORIENTED IN PLANE NORMAL TO PRESSURE RETAINING SURFACE

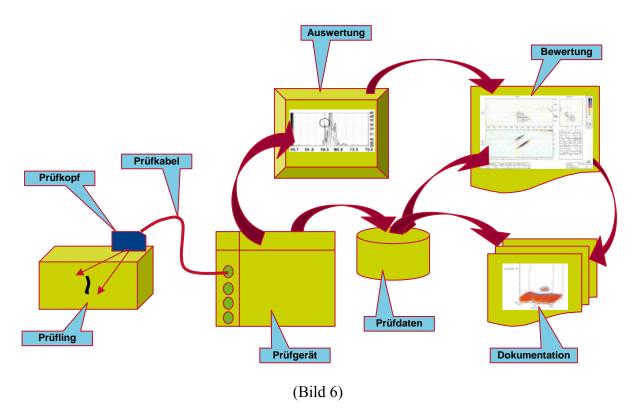
Bei der Auswahl der Prüfmethodik ist nicht nur das Verfahren maßgeblich, es ist die gesamte Prüfkette zu berücksichtigen. Als Vorbereitung zu einer Prüfaufgabe ist prinzipiell ein Nachweis über die Machbarkeit zu führen. Idealerweise wird dies durch eine Qualifikation gemäß den ENIQ Richtlinien oder den Richtlinien vergleichbarer Qualifikationsverfahren (SQC, PDI,etc.) durchgeführt. All diese Richtlinien verlangen die Auflistung der Einflussgrößen. Am Beispiel einer Ultraschallprüfung möchte ich auf die diversen Einflussgrößen kurz eingehen. (Bild 6 / Prüfkette einer Ultraschallprüfung)

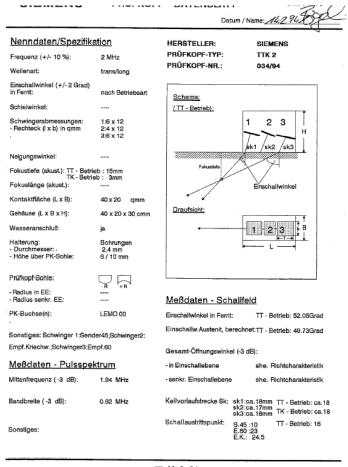
(Bild 9)

Um einen Reflektor optimal zu erfassen, ist das Schallfeld, der Wellenmode und der Einschallwinkel von essentieller Bedeutung. Weiterhin sind Schalldruck, Frequenz, Anregungsart, Schwingermaterial, Schwingergröße, Schwingerart, Sendespannung etc. genauso wichtig. Alle diese Parameter müssen qualitätsgesichert gemessen und dokumentiert werden (Bild 9 / Prüfkopfdokumentation).

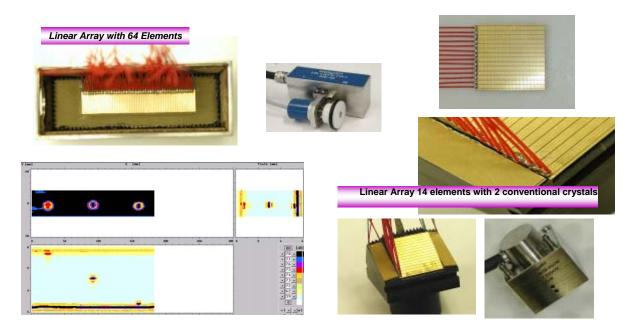
(Bild 10)

Weiterhin müssen die Prüfköpfe für die Oberfläche und die Manipulatoraufnahme optimiert sein, um das beste Prüfergebnis zu erzielen.

(Bild 10 / Variation von Prüfköpfen für unterschiedliche Anwendungen)

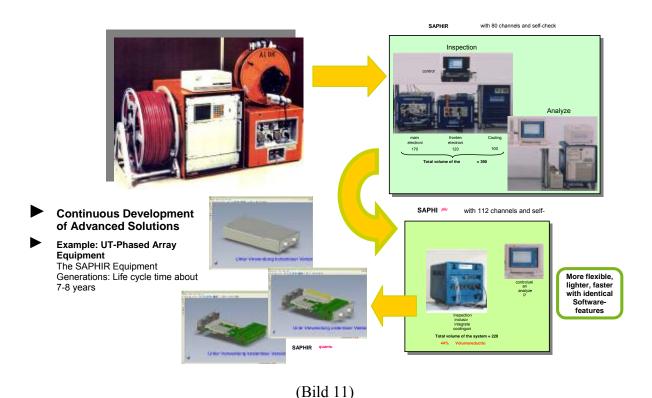
Das Kernstück der Ultraschallmesskette ist das Ultraschallgerät mit der zugehörigen Aufnahme und Auswertesoftware. Der nötige Signalrauschabstand (elektrisch und akustisch) muss gewährleistet sein. Zudem muss die Software alle Tools enthalten, um alle nötigen Parameter eingeben zu können und die detektierten Anzeigen mit allen Methoden "state of the art" auswerten zu können. Die Geräteentwicklung passt sich an die Entwicklung, der verfügbaren elektronischen Bauteile an. Die Geräte werden komplexer, kleiner, schneller, leichter und somit effizienter (Bild 11/ Ultraschallgeräte von AREVA).

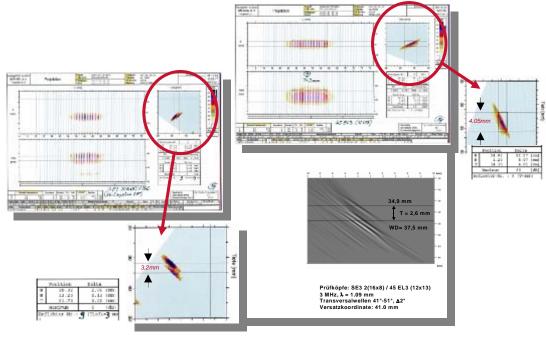
(Bild 12)

Neben den Standard Modulen A-Bild, B-Bild und C-Bild mit Vermessungscursor stellt eine aktuelle Ultraschallgerätesoftware heute Hilfsmittel wie Tomographie, SAFT, TOFD, Simulationen und 3D-Darstellungen zur Verfügung. (Bild 12 / TOFD, Bild 13 / SAFT, Bild 14 und 15 / 3D Darstellung)

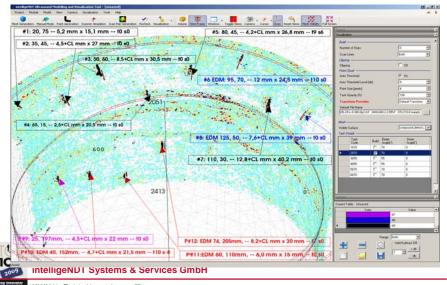
(Bild 15)

Visualization, RPV NIR from ID 3-D Visualization with "as built flaws"

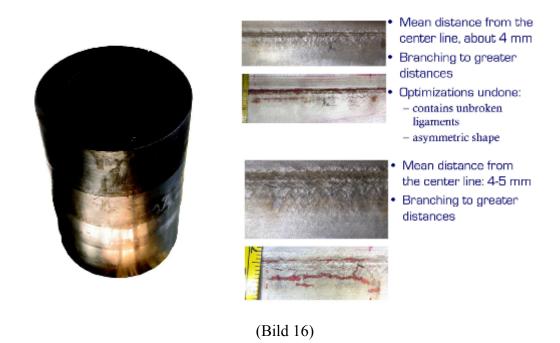
Alle Reflektoren der "offenen" Probetestkörper konnten detektiert und in der Größe mit ausreichender Genauigkeit bestimmt werden. Im zweiten Schritt sollte nun ein "blind" Testkörper mit unbekanntem Fehlergut geprüft werden. (Bild 16 / Testkörper)

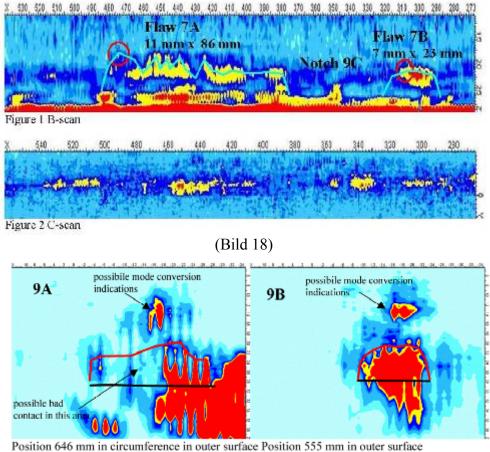
(Bild 19)

Diese Randbedingungen entsprachen aber nicht den zu erwartenden Bedingungen im zu prüfenden Objekt und auch nicht den in "offenen" Testkörpern. Die so gefertigten Reflektoren waren für die ausgewählte Prüftechnik eben keine Reflektoren, sondern durchschallbar. Somit waren die Tiefenaussagen nicht korrekt durchzuführen. Durch den Einsatz von Sondertechniken mit höheren Frequenzen (Bild 18 / Rissspitzen Darstellung) und SAFT wurde die Tiefenausdehnung partiell sichtbar gemacht. (Bild 19 / SAFT-Darstellung)

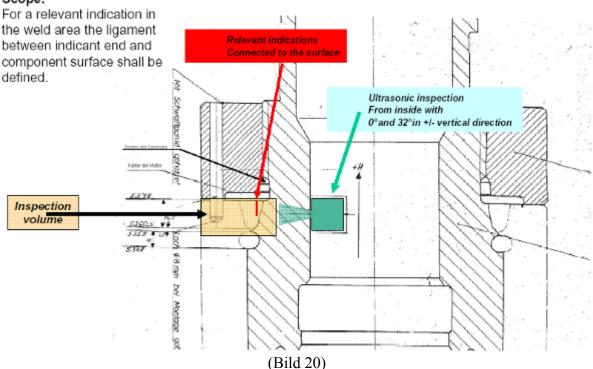
Für die Prüfung an austenitischen Stutzeneinschweißnähten wurde aufgrund der Regelwerksvorgabe eine Prüftechnik entwickelt, die die geforderten Reflektoren auffinden und nach dem Amplitudenkriterium bewerten sollte. (Bild 20/ Prüfaufgabe)

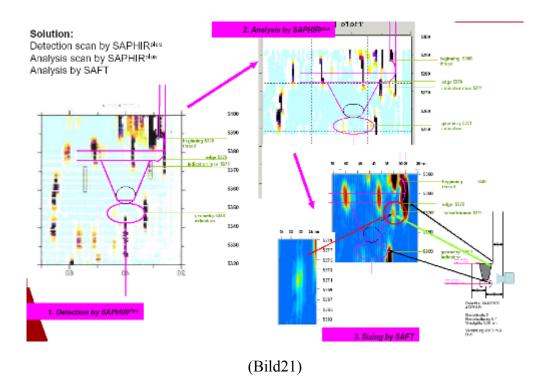
Beim ersten Einsatz dieser Technik wurden Reflektoren detektiert, die in ihrem Fehlerbild nicht als Risse charakterisiert wurden. (Bild 21 / Anzeigendarstellung)

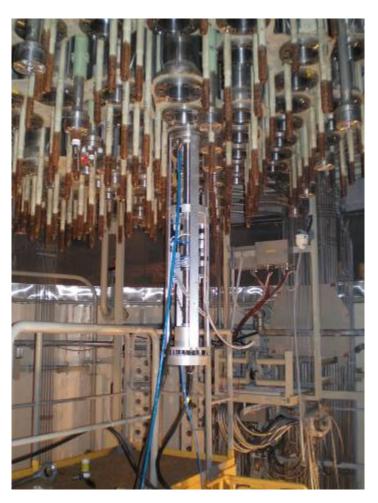
(Bild 23)

Erst Vergleichsmessungen an einem realen Bauteil im Kernkraftwerk Tullnerfeld (Bild 23 / Vorortsituation) in Österreich, das nie am Netz war und somit keine aktiven Komponenten hat, konnten den Sachverhalt weiter aufklären.

Zunächst wurden Messungen mit der gleichen Technik durchgeführt, um zu untersuchen, ob die baugleiche Komponente auch vergleichbare Reflektoren aufweist. Nach diversen Messstellen wurden wir fündig. Die Anzeigen waren vom Anzeigenbild mit der Vor-Ort-Anzeige absolut vergleichbar (Bild 24 / Anzeigenbild). Dies war schon ein erster Hinweis auf die Richtigkeit der Aussage, dass es keine betriebsinduzierten Reflektoren sind, sondern anscheinend Ungänzen aus der Fertigung.

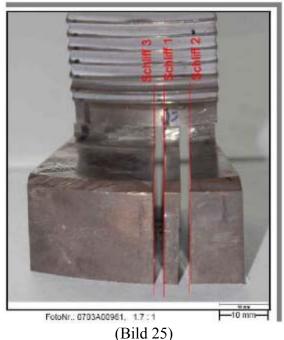
Die Lage des Reflektors konnte mit der Prüftechnik genau bestimmt werden, und somit waren ein Heraustrennen und eine metallografische Untersuchung des Prüfteils möglich. Aus dem getrennten Stutzen wurden drei Proben für die weitere Untersuchung herausgeschnitten (Bild 25 / Stutzen mit Schnittpositionen).

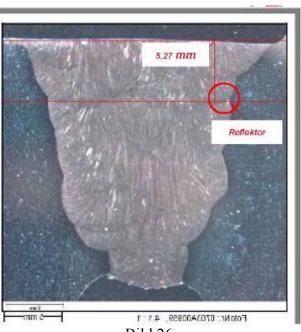
Bild 26

Nach der Bearbeitung der Schnittproben war das Ergebnis eindeutig. Bei dem Reflektor handelte es sich, wie vorher prognostiziert, um einen Fertigungsfehler, genauer gesagt einen Lagebindefehler an der Schweißnahtflanke in der zweiten Lage von außen gesehen. Er hatte auch, wie durch die Ultraschallbewertung bestimmt, keinen Kontakt zur äußeren Oberfläche (Bild 26 / Schnittbild der metallografischen Untersuchung).

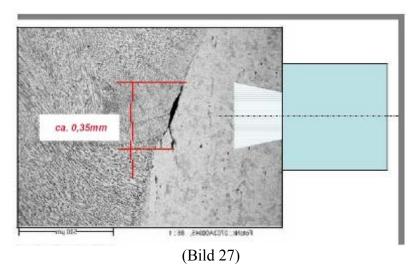
Bei genauer Auswertung der Ergebnisse ist allerdings eine starke Diskrepanz in der Ausdehnung der Anzeige in Höhenrichtung im Vergleich zur Ultraschallmessung zu erkennen. Die Ultraschall – SAFT Messung bewertete die Ausdehnung mit 2,5 mm, die Metallographie ermittelte für die Anzeige an der gleichen Stelle eine Ausdehnung in die gleiche Richtung mit nur 0,35 mm (Bild 27 / Anzeigenausdehnung).

Bemerkenswert ist die Tatsache, dass selbst so kleine Reflektoren mit diesem großen Signalrauschabstand gefunden werden, dies zeugt von großer Deutlichkeit. Unbefriedigend bleibt dennoch die starke Überbewertung der Höhenausdehnung. Hier muss man jedoch die "Kalibrierung" der Messtechnik berücksichtigen. Die Qualifikation der Technik war an einem Fehlergut mit einer Höhenausdehnung 0,5 mm bis 4,0 mm durchgeführt worden. Kleinere künstliche Reflektoren sind äußerst schwierig, wenn überhaupt, definiert herstellbar. Betrachtet man den Prüfkopf, so ist ersichtlich, dass das Schallfeld die

Reflektorausdehnung weit übersteigt, und somit das Schallfeld ausgemessen wurde. Die SAFT Auswertung konnte nur auf die verfügbaren Daten zurückgreifen, es lag nur eine geringe Apertur vor. Der Prüfkopf hätte entweder divergenter sein müssen, oder aber es hätten mehr Einschallwinkel von weiteren Einschallpositionen zur Berechnung herangezogen werden müssen, was jedoch in diesem Fall durch die Geometrie nicht möglich war.

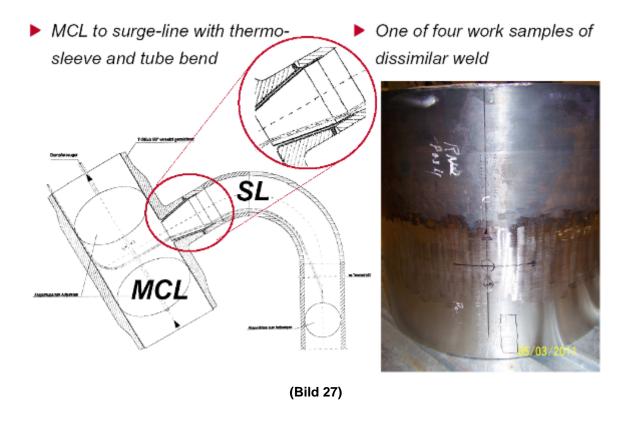
Es handelt sich hier um ein Formstück beim Übergang eines Leitungssystems in ein weiteres Leitungssystem. Die Rohrleitung ist durch eine Mischnaht an den Stutzen angeschweißt. Innen ist in diesem Bereich ein Thermosleeve an das Formstück angearbeitet (Bild 27 / Darstellung des Formstücks).

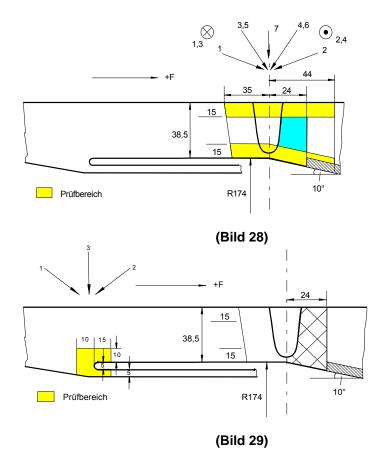
Die Prüfaufgabe beinhaltet als Prüfbereich sowohl die Mischnaht als auch den Verrundungs-bereich des Thermosleeves am Formstück (Bild 28, 29 und 30 / Prüfbereichsdarstellung).

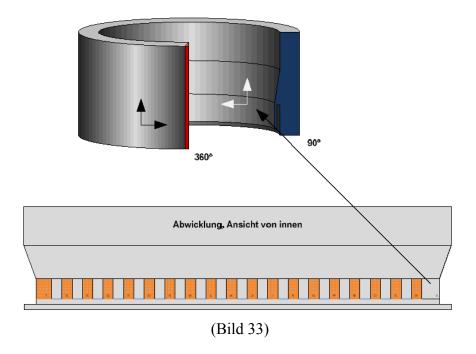
Testkörper wurden gefertigt, Reflektoren eingebracht und das Bauteil qualitätsgesichert vermessen (Bild 33 / Testkörperskizze).

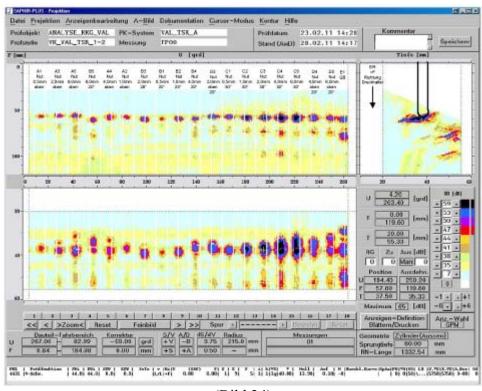
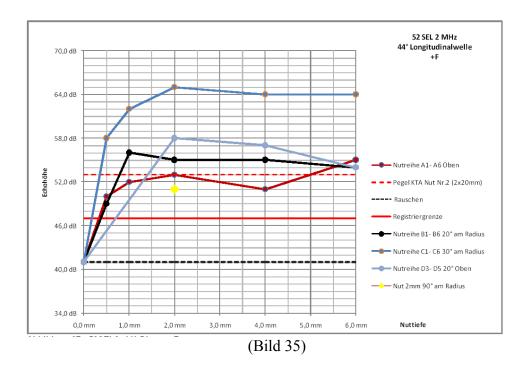
Die Auswertung der Qualifizierungsmessungen ergab, dass die ausgewählte Prüftechnik alle Reflektoren mit ausreichendem Signal / Rausch-Abstand detektieren kann. Auch die Reflektoren mit Schräglagen konnten alle gefunden werden (Bild 34 und 35 / Auswertung des Testkörpers).

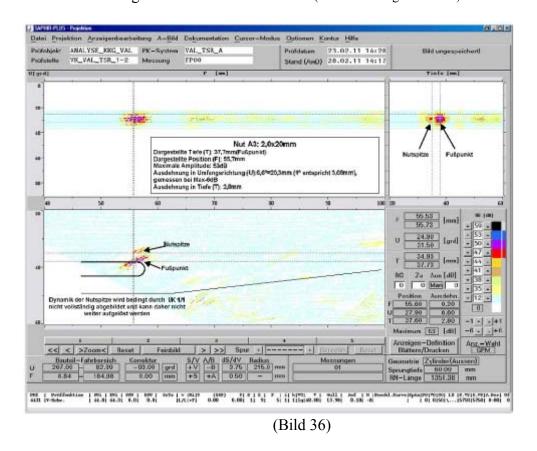
Bei der Auswertung der Reflektortiefe zeigte sich, dass die Nuten mit einer Tiefe ≥ 2 mm mit der Nutspitzendetektion in Bezug zum Nutgrundecho mit ausreichender Genauigkeit in ihrer Tiefenausdehnung bestimmt werden konnten (Bild 36/ Sizing 2 mm Nut).

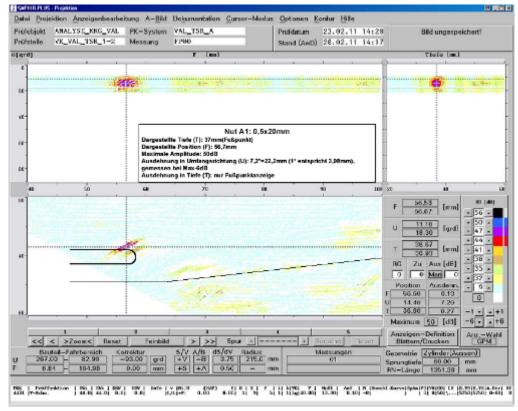
(Bild 37)

Bei kleineren Reflektoren konnte das Nutspitzenecho nicht mehr eindeutig detektiert werden. Die Tiefe konnte nur aufgrund von Reflektionsverhalten und Anzeigenvergleich abgeschätzt werden (Bild 37 / Sizing 0,5 mm Nut).

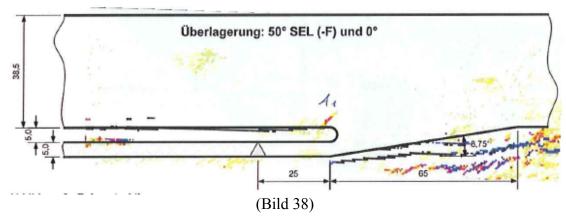
Mit dieser qualifizierten Technik wurde eine Nachmessung durchgeführt und die Anzeige mit <2mm Tiefenausdehnung bewertet. Die Annahme war hier, dass die anderen Randparameter wir Geometrie und Gefüge ebenfalls den simulierten Bedingungen entsprechen. Diese Annahmen wurden, soweit machbar, durch Zusatzfunktionen wie Wandstärkenmessung und Geometrieverfolgung während der Messfahrt überprüft (Bild 38 / Anzeige aus der Vorortmessung).

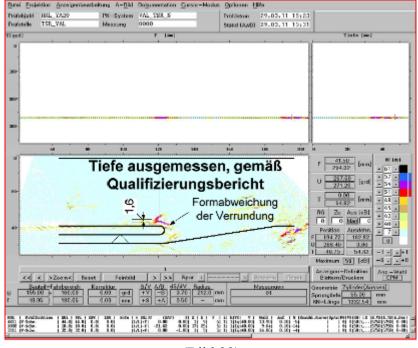
(Bild 39)

Die Anzeige wurde gemäß der vorher diskutierten Qualifizierungsanweisung bewertet. (Bild 39 / Anzeigenbewertung). Die Tiefenerstreckung der Anzeige wurde mit <2 mm und maximal 1,6 mm bewertet.

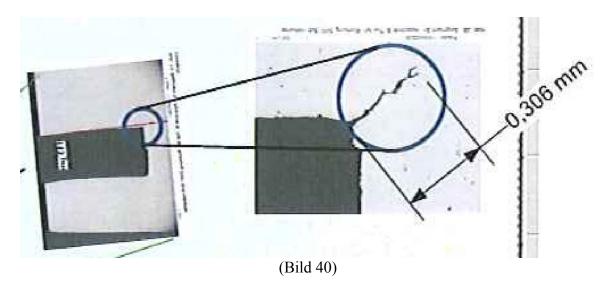
Da ein mögliches Fehlerwachstum seit der letzten Überprüfung nicht vollständig ausgeschlossen werden konnte, wurde die Komponente letztlich geschnitten und metallografisch untersucht. Es wurden wiederum mehrere Schnitte in den durch die Prüftechnik vorgegebenen Umfangsbereichen gemacht. Das Endergebnis der zerstörenden Untersuchung zeigte einen Riss mit einer maximalen Tiefe von 0,3mm (Bild 40 / metallografische Untersuchung)

- 1. Selbst kleine Risse unterhalb der Registriergrenze können durch die ausgewählte Prüftechnik sicher gefunden werden.
- 2. Die tatsächliche Fehlertiefe war wie bewertet < 2 mm. Eine Fehlertiefenbestimmung unterhalb dieser Grenze konnte von vorn herein nur eine Schätzung sein.

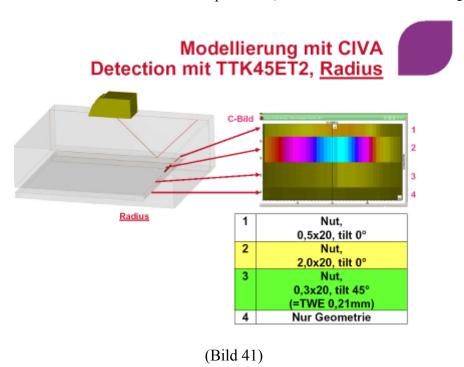
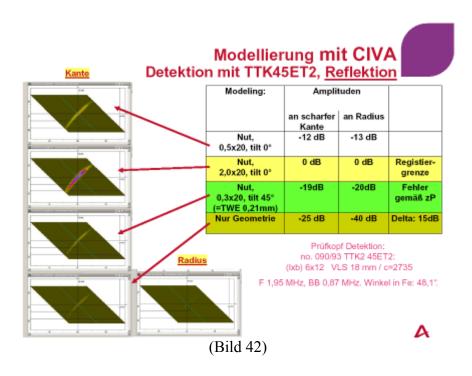
Auch wenn die Ergebnisse der Prüfung aufgrund der Konservativität beruhigend sind, so wird doch weiter untersucht, wodurch die Abweichungen in der Bewertung verursacht wurden. Simulationen mit den unterschiedlichen geometrischen Randbedingungen geben erste Indizien für die unterschiedlichen Amplituden (Bild 41 und 42 / Civa-Berechnungen).
