Integritätsprüfung statisch relevanter Bereiche von Spannbetonbrücken mit dem Ultraschallecho, Radar und Remanenzmagnetismus Verfahren

Andreas HASENSTAB^{*}, Andrei WALTHER^{**}, Bernd HILLEMEIER^{***},
Sven HOMBURG^{****}

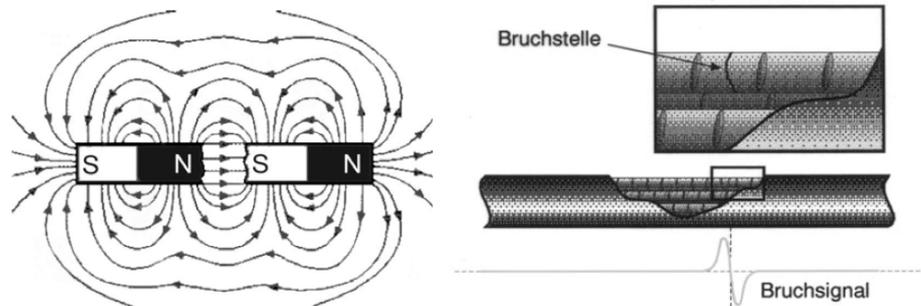
Abbildung 1: Ausbildung magnetischer Streufelder an Brüchen (Prinzip Darstellung)

Das Verfahren der magnetischen Spanndrahtbruchortung beruht auf dem Effekt, dass sich an der Bruchstelle eines magnetisierten Körpers eine Dipolverteilung aus. Das magnetische Streufeld an der Bruchstelle eines magnetisierten Spanndrahts gleicht dem an der Bruchstelle eines Stabmagneten (siehe Abb. 1). Betrachtet man die transversale Komponente der magnetischen Flussdichte (orthogonal zum Spannglied gerichtet) an der Betonoberfläche, so zeigt sich an Bruchstellen einzelner Spanndrähte eines Spannglieds ein charakteristisches Bruchsignal.

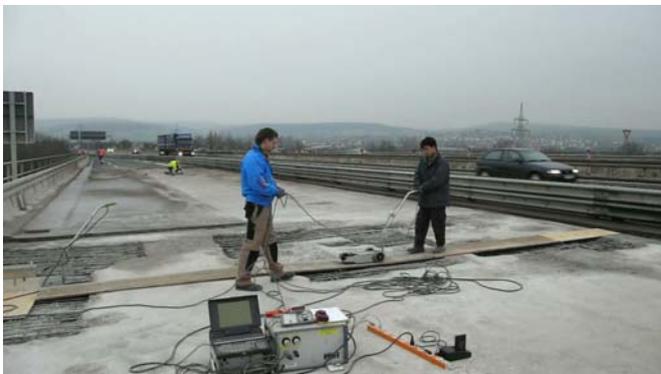
Abbildung 2: Messung des Streufelds einer Brückenplatte mit herkömmlicher Messtechnik [TU Berlin, Fachgebiet Baustoffe und Baustoffprüfung]

Das magnetische Streufeldverfahren wird seit über 80 Jahren in der Werkstoffprüfung wissenschaftlich genutzt. Im Bauwesen nutzt man es zur Ortung von Spanndrahtbrüchen seit Ende der Achtzigerjahre. Anfänglich konnte das Verfahren nur bei Spannbeton mit direktem Verbund eingesetzt werden [8]. In den Neunzigerjahren wurde das Verfahren von zwei Arbeitsgruppen unabhängig voneinander für die Anwendung auf Spannbeton mit nachträglichem Verbund weiterentwickelt. Seit Mitte der Neunzigerjahre kann das Verfahren auf praktisch alle Spannbetonbauteile bei verschiedenen Randbedingungen angewandt werden [9]. Der Messablauf war unabhängig von der Art des untersuchten Bauteils stets gleich: Das Spannglied musste, bis es bis remanent aufmagnetisiert war, mehrmals von einem elektromagnetischen Jochmagneten entlang seiner Projektionslinie auf der Betonoberfläche „überfahren“ werden. Nach den einzelnen Magnetisierungsschritten wurde die magnetische Flussdichte mit magnetischen Sensoren (z. B. Hallsonden) entlang dieser Projektionslinie gemessen (Abb. 2).

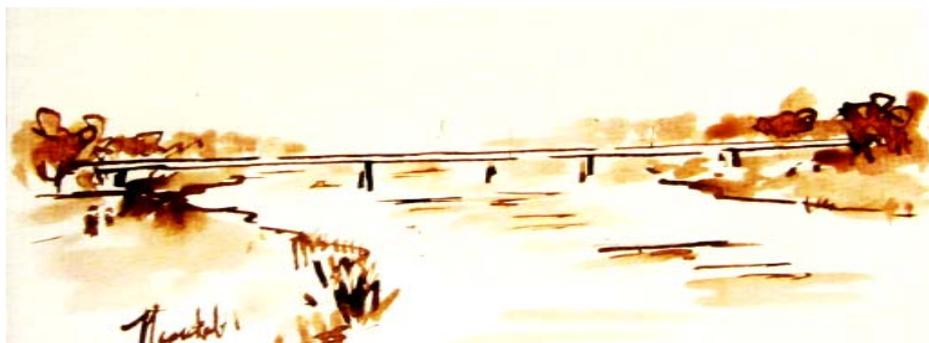
Abbildung 3: Ansicht Karl-Karstens-Brücke über die Weser in Bremen (Tusche laviert)

Aufgabenstellung: Bei einer Sanierung der Kappen einer Spannbetonbrücke sollen diese mit Ankern in den Brückenstegen befestigt werden. Da in diesen Bereichen Querspannglieder vorhanden sind, muss vor den Bohrungen die Lage der Spannglieder bestimmt werden.

Lösungsansatz: Mit Radar konnten die Spannglieder detektiert werden

Messung und Ergebnisse: In den folgenden Abbildungen sind die Messungen mit Radar und Ultraschallecho an einem Messbereich im Bereich des Auflagers zu sehen. Die genauen Messungen waren erforderlich, da zu Beginn der Messungen nur ein Bruchteil der im Plan eingezeichneten Spannglieder detektiert werden konnten. Durch die Auswertung der Bauteilrückwand und der 3-D-Datensätze der Radar-und Ultraschallechomessungen

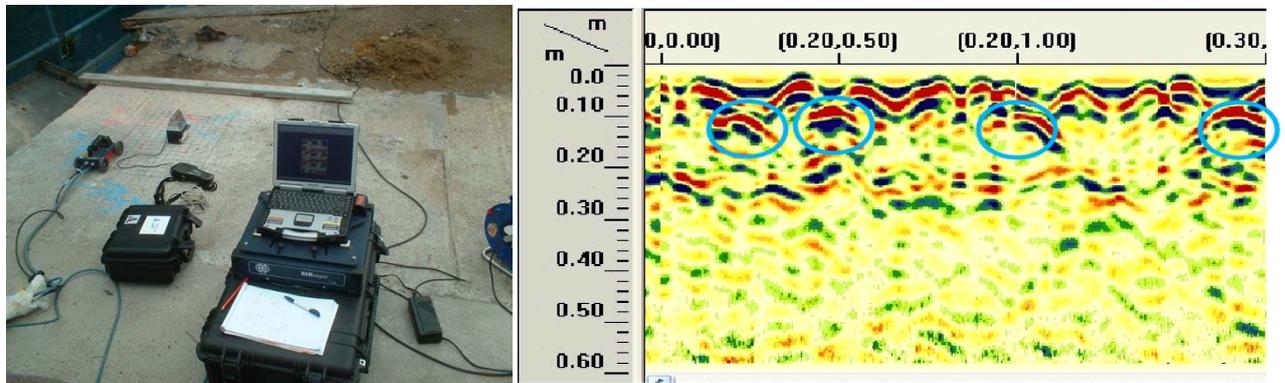
Abbildung 4: links: Radarmessung und Ultraschallechomessung an gemeinsamen Messfeld am Brückenaufleger; rechts: Ergebnis einer Radarmessung als Längsschnitt (B-Scan) entlang der Messlinie, Spannungsglieder mit Kreisen markiert

konnten Funktionstüchtigkeit der Messverfahren gezeigt werden. Mit Radar wurden die Punkte markiert, wo die Bohrungen durchgeführt werden konnten. Nach dem Ende der Messungen wurde den Messingenieuren mitgeteilt, dass mit den Planausschnitten einer anderen Spannbetonbrücke nur getestet werden sollte, ob gut gemessen wird.

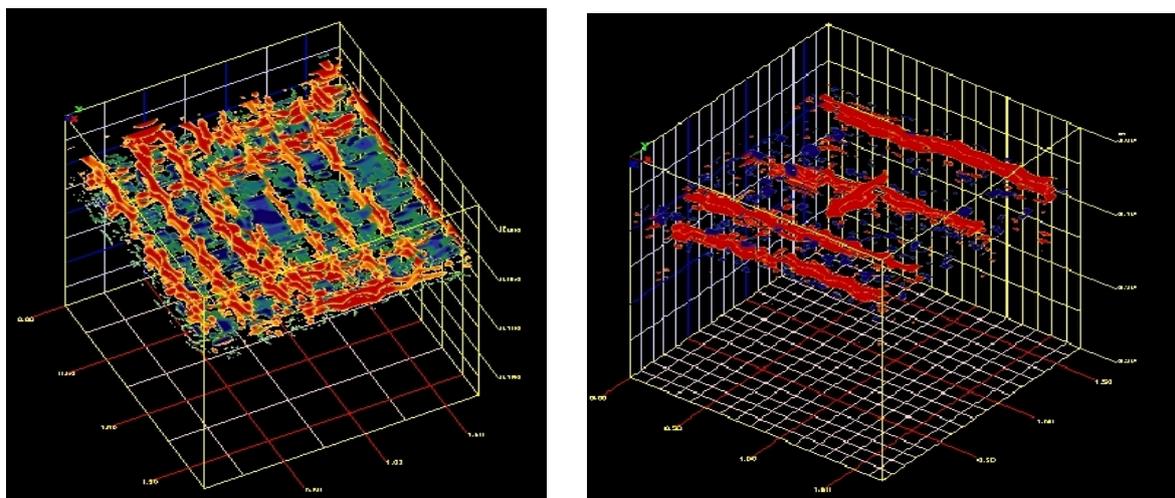
Abbildung 5: 3-D-Darstellung der Bewehrung; rechts: 3-D-Darstellung der Spannungsglieder

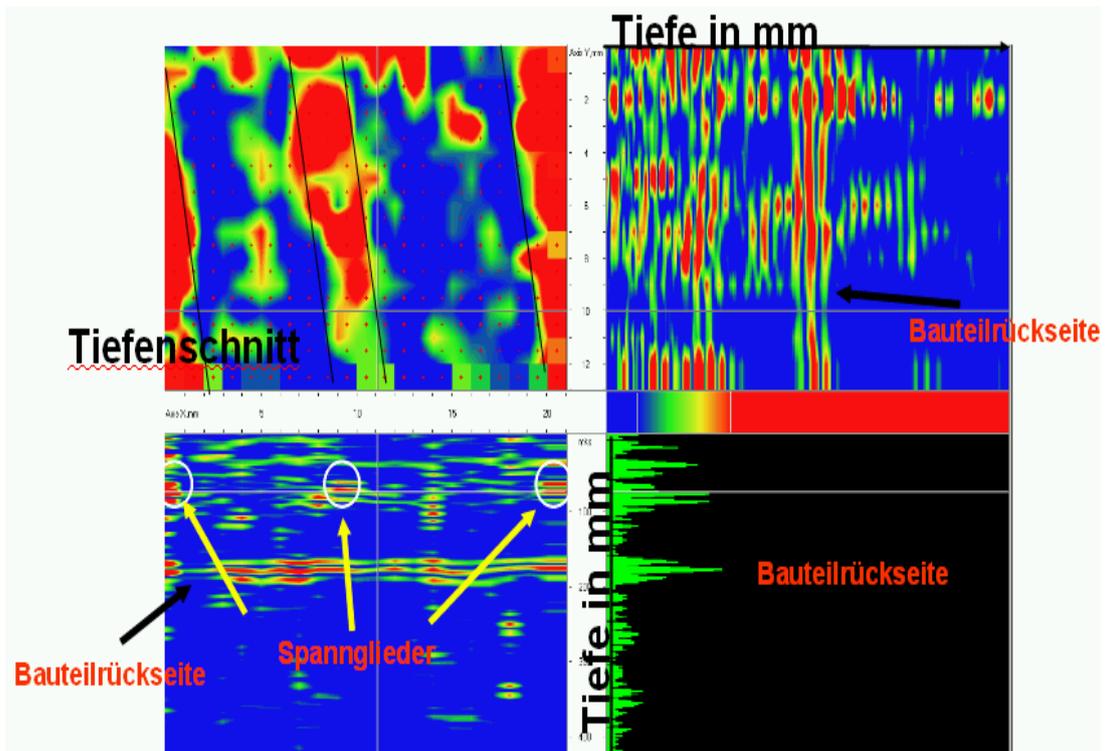
Abbildung 6: Ergebnis der 3-D-Messung mit Ultraschallecho, links oben: Tiefenschnitt (C-Scan) mit Lage der Spannglieder; rechts oben: als Längsschnitt (B-Scan), Pfeil markiert Bauteilunterseite; unten links: als Längsschnitt (B-Scan), Pfeil markiert Bauteilunterseite entlang der Messlinie, Spannglieder mit Kreis markiert; rechts unten: Laufzeit-Intensitäts-Diagramm (A-Bild) mit Echo an Spannglied und Brückenunterseite

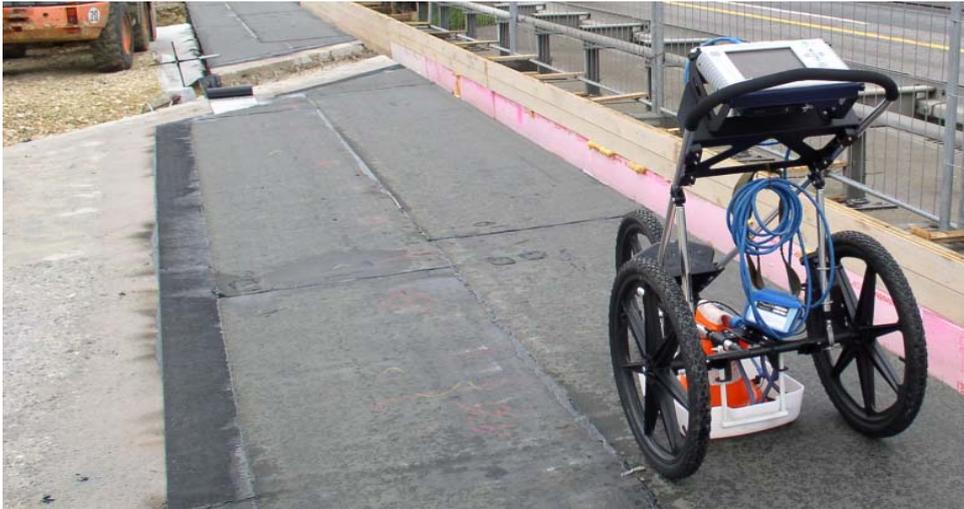
Abbildung 7: Radarmessung (900MHz) um obere und untere Querspannglieder zu bestimmen

Lösungsansatz: Nach nachdrücklichem Hinweis und Entfernung der Kupferfolie Radarmessung an Spannbetonbrücke (siehe Abb. 7).

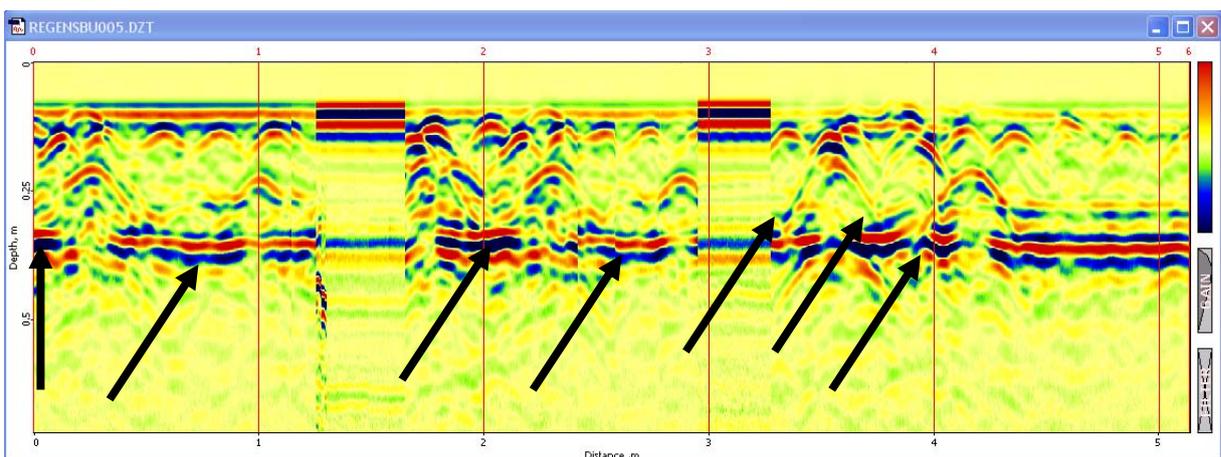
Abbildung 8: Ergebnis einer Radarmessung (900MHz) um obere und untere Querspannglieder (Pfeile) zu bestimmen

Messung und Ergebnis: Mit den Radarmessungen war es möglich, die Lage der oberen und unteren Spannglieder zu bestimmen (Abb. 8) und so Bereiche für die Bohrungen zu markieren.

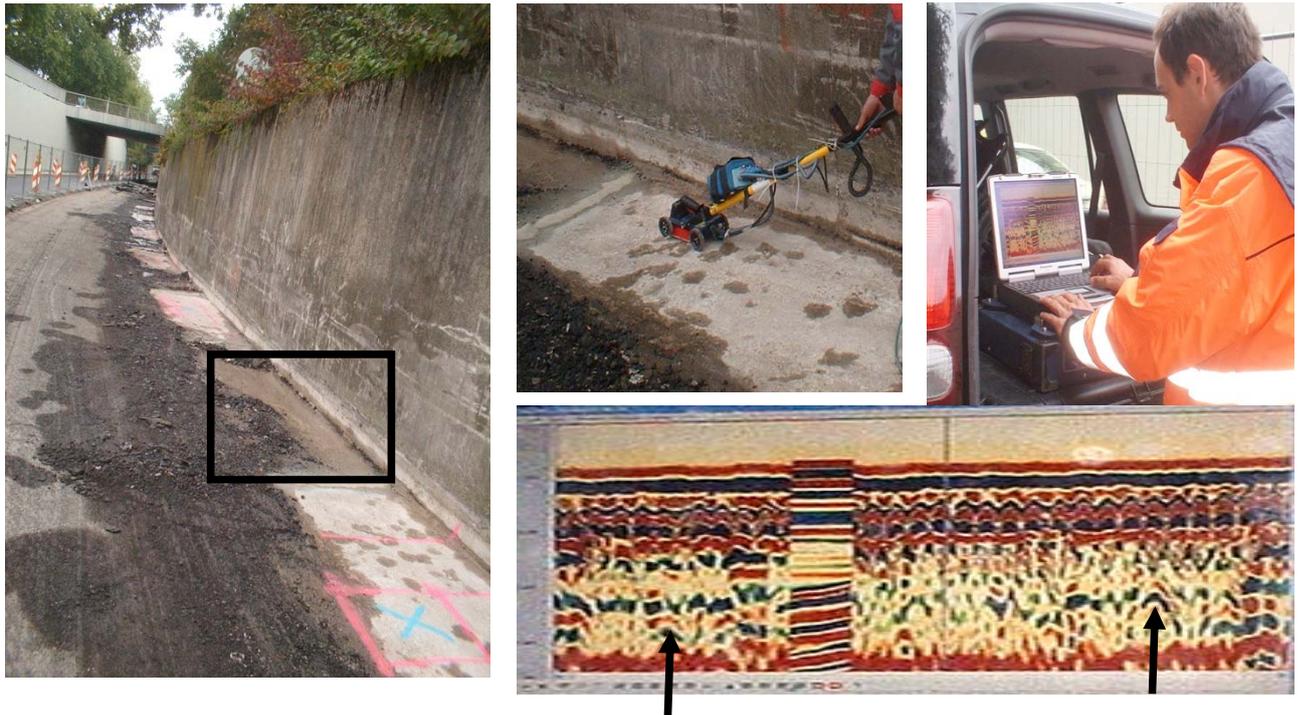
Abbildung 9: links: Wasser auf Messfläche, mitte oben: Radarmessung; mitte unten: Ergebnis von Radarmessungen mit Bewehrung und Lage von Spanngliedern; rechts: Messung und Auswertung in situ

Messung und Ergebnis: Auf der Baustelle zeigte sich, dass sich teilweise Wasser auf der Messfläche befand (Abb. 9 links), welches durch Risse im Trog stetig nachkam. An den trockenen Messbereichen konnte die Lage der Spannglieder trotz dichter oberer Bewehrung bestimmt werden (Abb. 9 rechts). Trotz trocken der Oberfläche war es nicht möglich, die Lage der Spannglieder im nassen Beton zu detektieren. Hierbei zeigte sich sogar, dass in einem Fall im nassen Bereich in „verrauschten Daten“ kein Spannglied zu erkennen war. Daher wurde durch Handöffnung das Ergebnis verifiziert und genau in diesem Bereich ein Spannglied entdeckt.

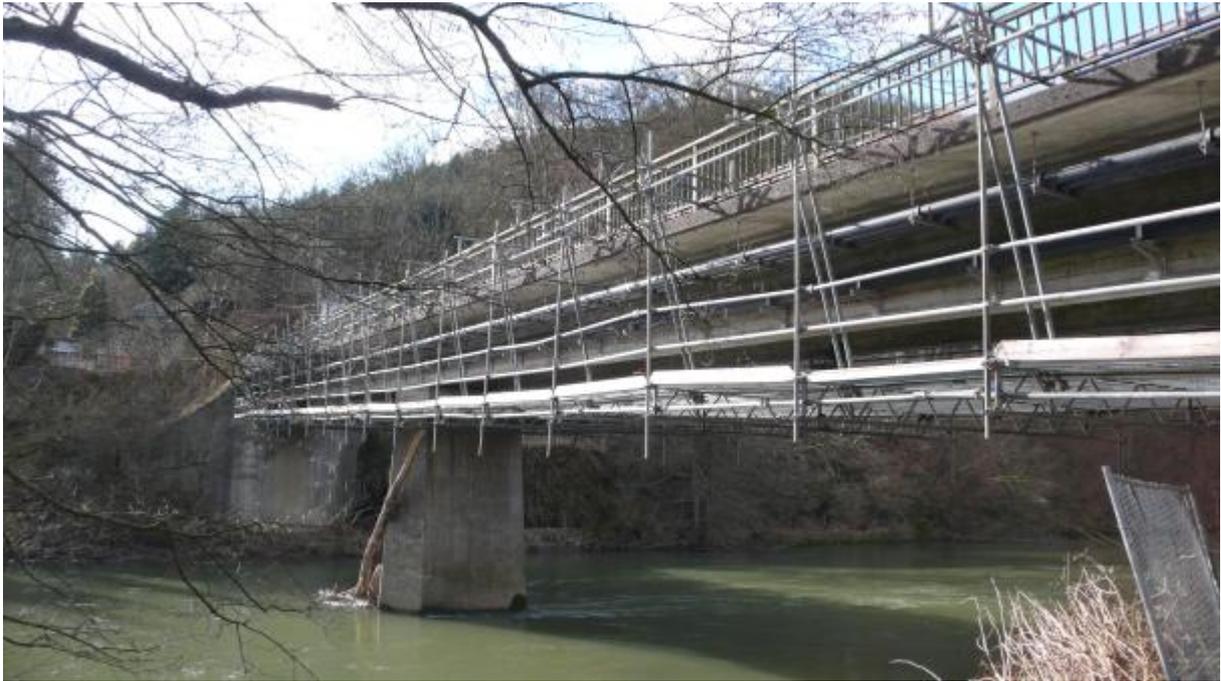
Abbildung 10: Husberg Brücke in Werdohl

Für die Sanierungsplanung der Widerlager war von entscheidender Bedeutung, ob die Brückenkonstruktionen Schäden aufweist und diese auch instandgesetzt werden müssen. In Zusammenarbeit mit der Bundesanstalt für Materialforschung und -prüfung, Dr. Taffe, wurde die Brückenkonstruktion auf Schäden untersucht. Mit Hilfe des Kleinmagneten wurde entlang der Längsspannbewehrung diese auf mögliche Bruchstellen untersucht (Abb. 11).

Nach eingehender Untersuchung der Konstruktion wurden Schäden dokumentiert (Abb. 12) und ein Tragwerksplaner konnte die verbleibende Sicherheit der Konstruktion sowie nötige Instandsetzungsmaßnahmen abschätzen.

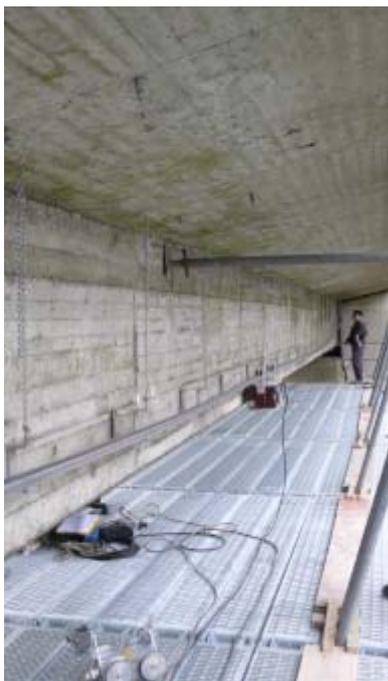
Abbildung 11: Abhangsystem zur Untersuchung der Längsspannbewehrung mittels magnetischer Streufeldmethode

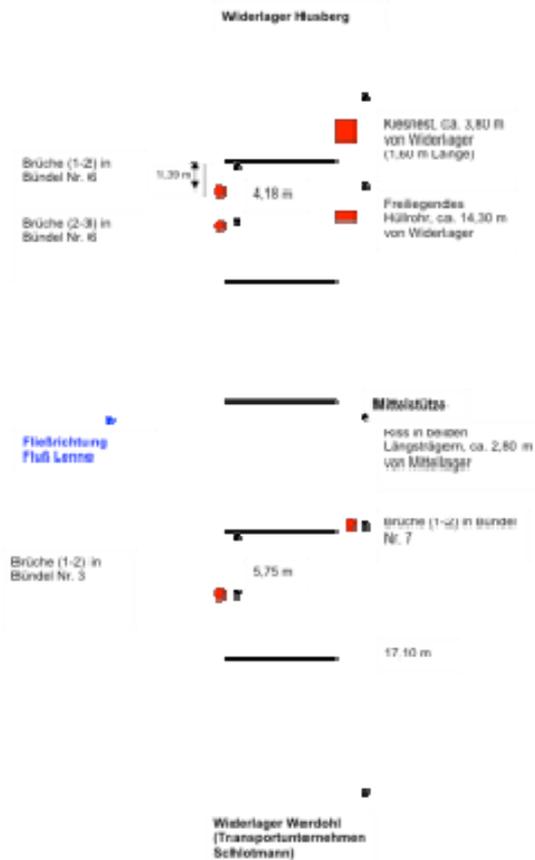
Abbildung 12: Schadenskartierung der Brücke nach eingehender Untersuchung

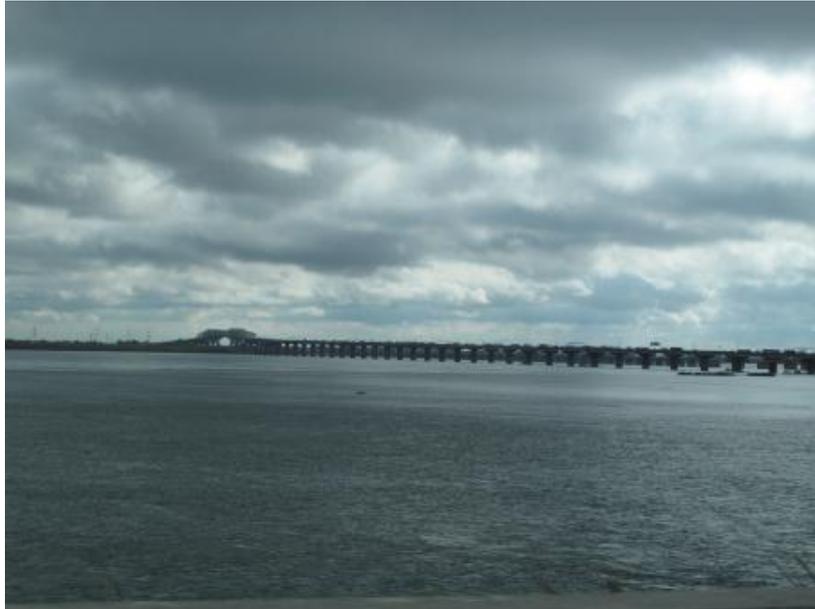
Abbildung 13: Champlain Bridge, Montreal

Die Champlain Bridge in Montreal, Kanada ist eine Verbundbrücke aus Spannbetonfertigteilen sowie vor Ort gegossener Betonplatte. Die Brücke wurde 1960 eingeweiht und überquert mit einer Länge von ca. 2,1 km den St. Laurent Strom. Sie ist eine der befahrensten Brücken Nordamerikas (ca. 50 Millionen Fahrzeuge pro Jahr) (Abb. 13). Die Brücke weist bereits über Jahre massive Schäden im Stützbereich sowie Korrosion von Bewehrungen in der Betonplatte auf. Daher wird Sie in ca. 10 Jahren durch einen Neubau ersetzt. In den nächsten 10 Jahren muss somit die Standsicherheit der Brücke noch gewährleistet werden.

Aufgabenstellung: Nach visuellen Prüfungen bestand der Verdacht, dass Querspannglieder der Brückenplatte gerissen waren und eine Gefährdung der Standsicherheit vorliegt.

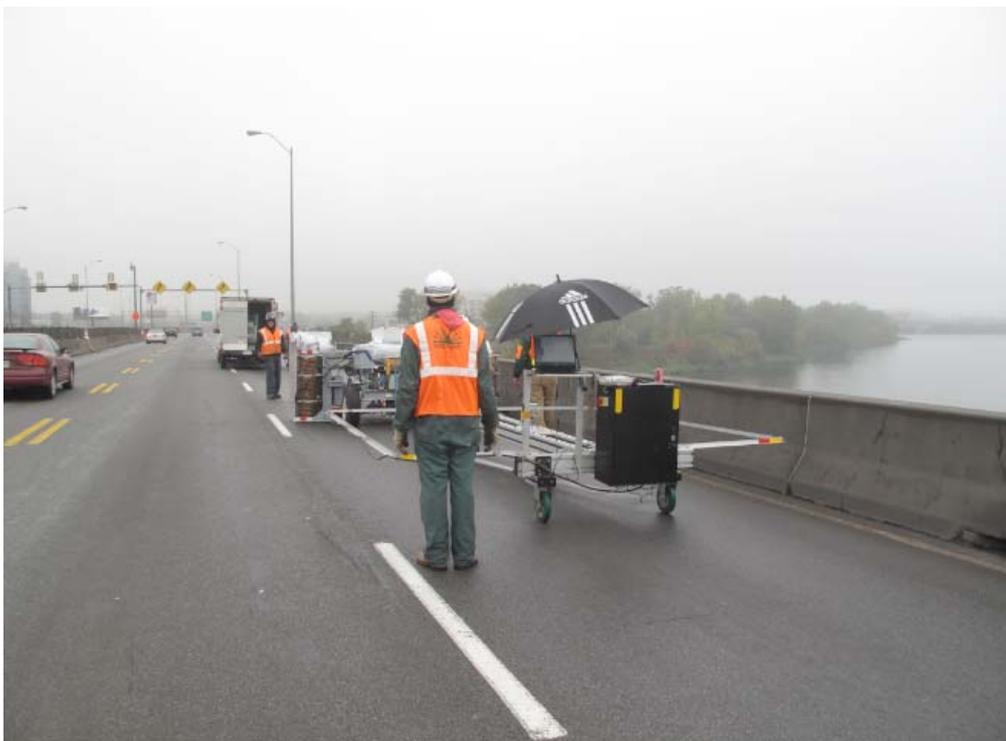
Abbildung 14: Der Großmagnet mit Rotationssensor bei dem Einsatz auf der Champlain Bridge in Montreal

Lösungsansatz: Es wurde der Auftrag erteilt ca. 50% der Querspannglieder zu untersuchen. Die Untersuchungen fanden im Oktober 2009 statt. (Abb. 14) Es erfolgte die Sperrung von jeweils einer Spur und mittels Großmagnet und Rotationssensor wurden die Querspannglieder der Brücke auf Brüche untersucht. Zur Auswertung der Daten wurde eine Analysesoftware an der TU Berlin, durch Dipl.-Ing. Chol I Pak, programmiert, die eine schnelle Auswertung ermöglichte. In Abb. 15 wird ein grauskaliertes Bild des Streufeldes eines Bereichs der Brücke mit Bruch gezeigt.

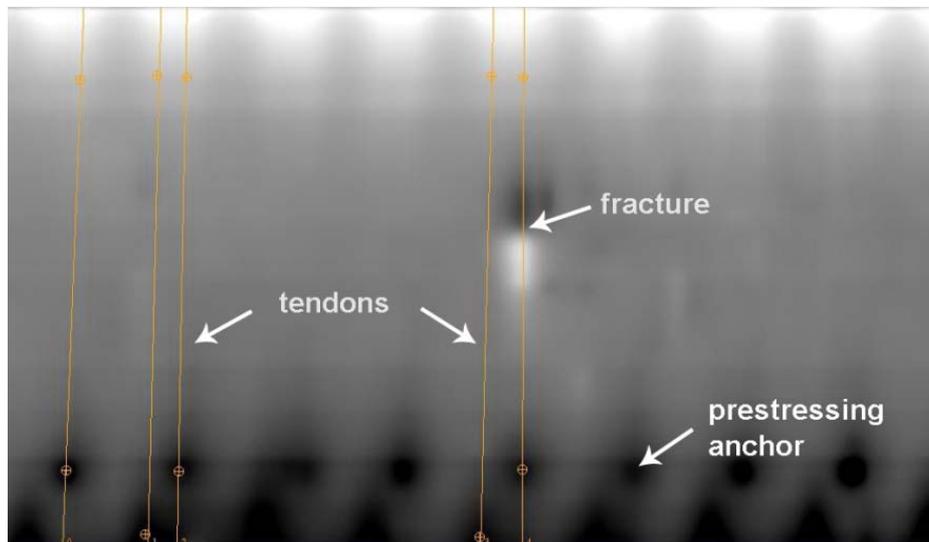
Abbildung 15: Grauskalierter Darstellung des magnetischen Streufeldes eines Teilbereiches einer Brückenplatte (3,5 m x 7 m). Detektiert wurde der Bruch eines Spanngliedes

Als Resultat wurde ermittelt, dass bereichsweise keine Vorspannung von Querspanngliedern vorhanden ist und das auch vereinzelt Brüche der Querspannglieder zu verzeichnen sind (Abb. 15). An Hand der Ergebnisse kann nun der tatsächliche Schädigungsgrad aufgezeigt und notwendige Sanierungen auf Teilbereiche beschränkt werden.
