Zerstörungsfreie Prüfungen im Rahmen der Lebenszeitverlängerung von Militärflugzeugen

Wilhelm KOLLMANN, Roland TROFAIER
Österreichische Luftstreitkräfte, Militärluftfahrttechnische und Logistische Dienste
Fliegerwerft 3, 4063 Hörsching
wilhelm.kollmann@bmlvs.gv.at

Kurzfassung. Die Düsentrainingsflugzeuge der Type Saab 105OE werden seit dem Jahr 1970 bei den Österreichischen Luftstreitkräften eingesetzt. Da ein Ersatz für diese „Ageing Aircraft“ zurzeit nicht vorgesehen ist, wurde ein weiterer Betrieb für einen Zeitraum von mehreren Jahren beschlossen.

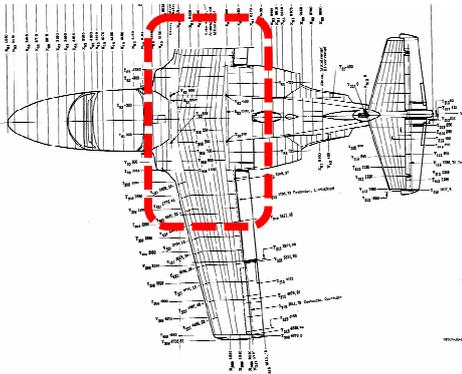
Abb. 4 Prüfbereich-Flugzeug

Ein wesentlicher Aspekt dieser Maßnahmen ist die zerstörungsfreie Prüfung der Verbindungsstellen der Tragflächen (Splices) mittels Durchstrahlungsprüfung sowie die Wirbelstromprüfung der Lasteinleitpunkte in den Flugzeugrumpf.

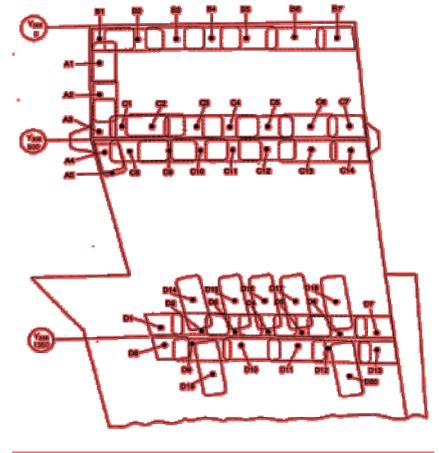
Abb. 6 Film(Folien) Lageplan

Die Speicherfolien werden, zum Schutz gegen mechanische Beschädigung sowie Restkraftstoff in den Integraltanks, doppelt in Schutzhüllen (Abb.10) verpackt. Als Streustrahlungsschutz wird 1,5mm Bleiblech eingesetzt. Entsprechend der Tragflächengeometrie ist es erforderlich die Folien für bestimmte Prüfpositionen zuzuschneiden. (Abb. 6)

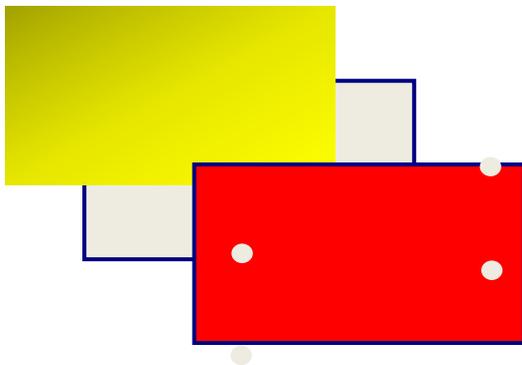
Abb. 12 BG-PK Eigenfertigung

Pt-Doppeldrahtsteg nach EN 462-5, Al-Drahtsteg nach 462-1 sowie Eigenfertigung mit Blechstärken ca. 3mm (Nachbildung Flügelaufbau) und erodierten Schlitzn $b = 0,1\text{mm}$ in den Längen 5, 10, 15 und 20mm

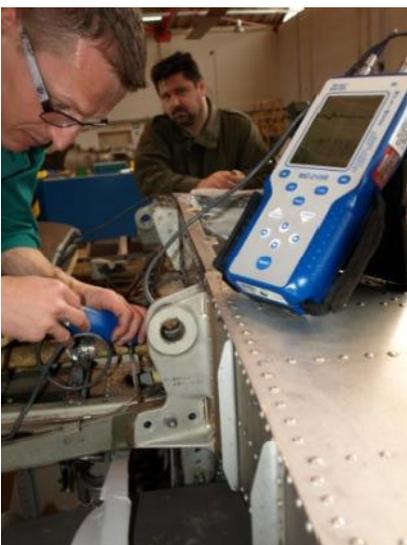
Abb. 16 Prüfung mit flexiblen Rotiersonden

Die Rotiersonden wurden für die jeweils zu prüfenden Bohrungsdurchmesser gefertigt und sind mit einem flexiblen Schaft ausgestattet, da einige Prüfbereiche nicht in gerader Linie zugänglich sind.

Die Lasteinleitpunkte der Tragflächen in den Flugzeugrumpf (Abb15) werden einer Wirbelstromprüfung unterzogen. Anschließend werden die Bohrungen aufgerieben erneut rissgeprüft und Übermaßbolzen aus Titanlegierung gesetzt.

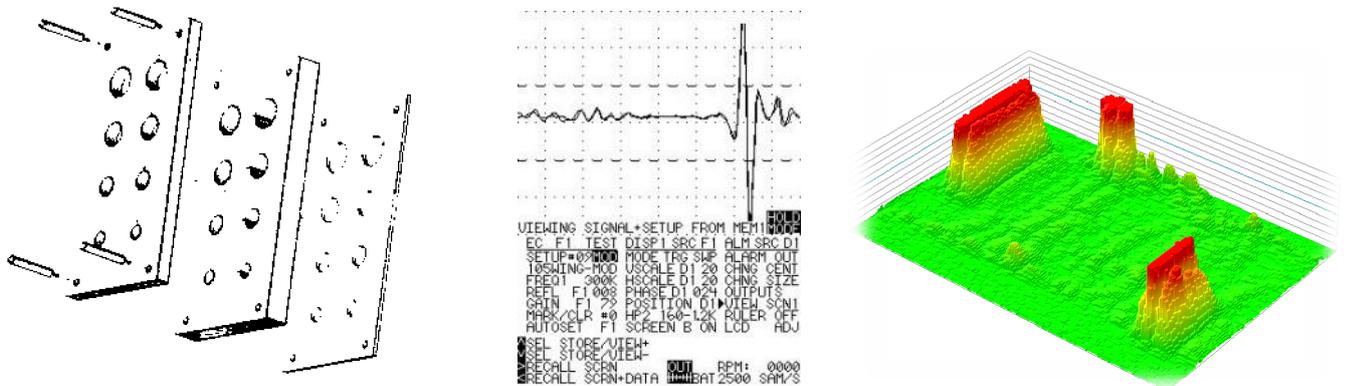
Abb. 17 Testkörper mit Anzeigen von Testfehlern

Der Testkörper besteht analog der Rumpfstruktur in den Prüfbereichen aus 3 vernieteten Blechen aus einer vergleichbaren Al-Legierung mit Bohrungen von 6,8,10,und 12mm. Testfehler sind erodierte Nuten mit einer Breite von 0,1mm.
