## Anwendung der digitalen Radiographie bei der Zustandsüberwachung von Sicherheitsarmaturen in Chemieanlagen

Dr. Dirk Treppmann  
dirk.treppmann@evonik.com  
Phone: +49-2365-49-4121  
Fax: +49-2365-49-804121  
Infracor GmbH – Evonik Industries, Marl

Dr. Niels Kiupel  
niels.kiupel@evonik.com  
Phone: +49 2325-68-3570  
Fax: +49 2325-68-3696  
Evonik Industries, Herne

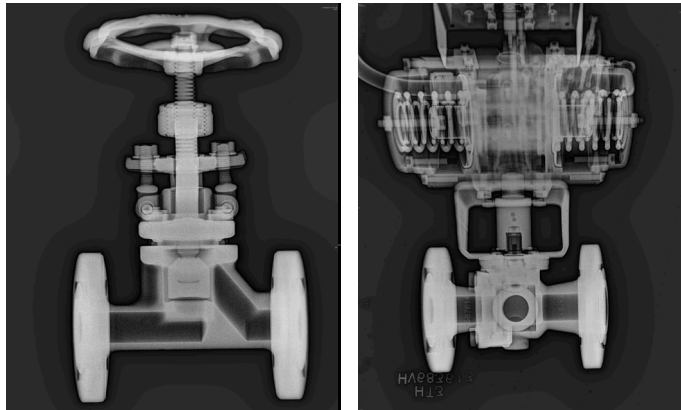
### Anschaffung einer Bildverbesserungssoftware (Flash Filter):

- Bewirkte eine deutlich verbesserte Bildqualität
- Minimierte den Zeitaufwand für die Bildanalyse

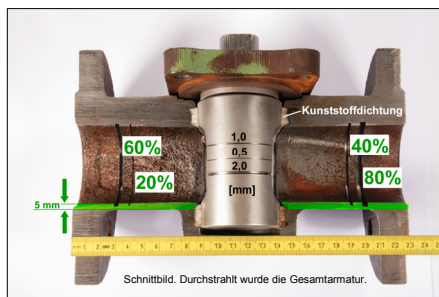
Schnittbild. Durchstrahlte wurde die Gesamtarmatur.

**Kegelhahn DN 50 / PN 40**  
 $s_{\min} = 5 \text{ mm}$ ,  $s_{\max} = 36 \text{ mm}$

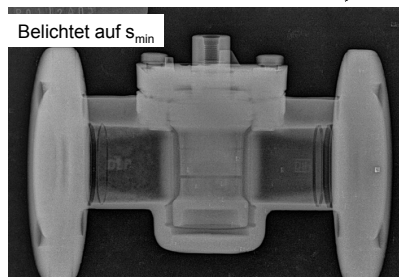
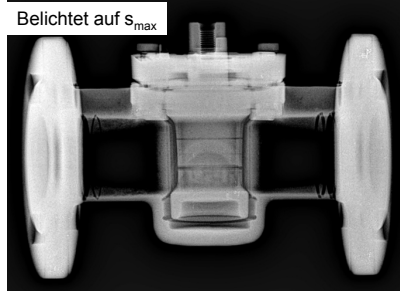
- Alle „prozentualen“ Fehlernuten gut nachweisbar
- Fehlernut 0,5 mm auf Absperrkörper bei Überstrahlung der Dünnwandbereiche nachweisbar
- Kunststoffdichtungen nicht sichtbar

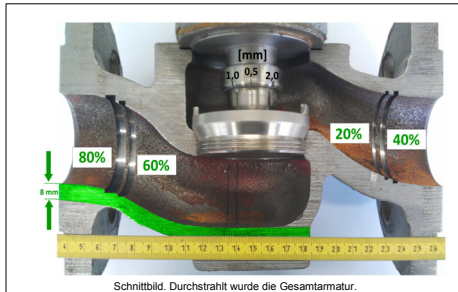
**Ventil DN 50 / PN 40**

$S_{\min} = 8 \text{ mm}$ ,  $S_{\max} = 53 \text{ mm}$

- Alle „prozentualen“ Fehlernuten gut nachweisbar
- Fehlernut 1 mm auf Absperrkörper bei Überstrahlung der Dünnwandbereiche nachweisbar
- Geschlossenes Ventil erschwert Auswertung

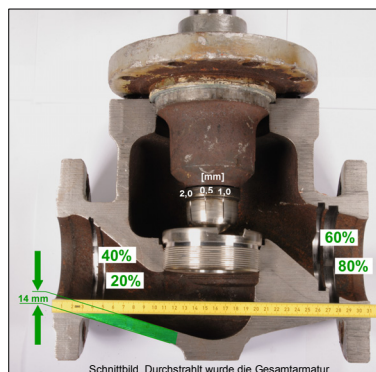
**Ventil DN 80 / PN 25**

$S_{\min} = 14 \text{ mm}$ ,  $S_{\max} = 84 \text{ mm}$

- Alle „prozentualen“ Fehlernuten nachweisbar
- Fehlernuten auf Absperrkörper sind nicht nachweisbar
- Geschlossenes Ventil erschwert Auswertung

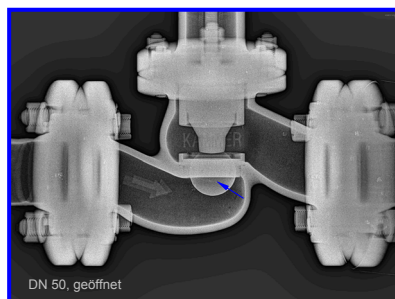
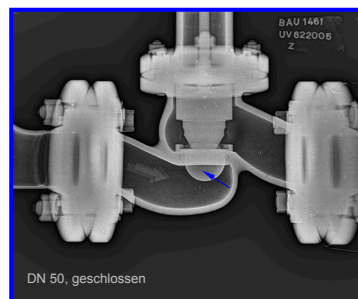
**Materialanhäufungen können Nachweisgenauigkeit reduzieren z. B. durch:**

- Verstärkungen im Gehäuse für Sitzaufnahme
- Eingeschraubte Ventilsitze
- Dickwandige Ventilkörper
- Dickwandige Reste des Anguss-Systems

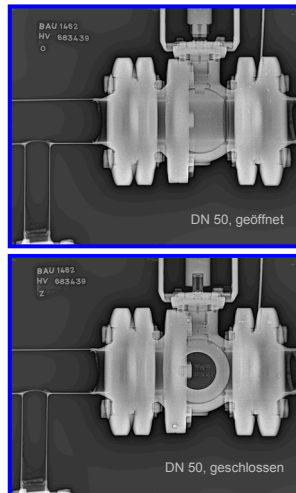
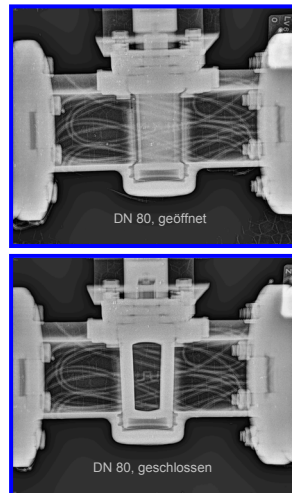
## Einflussgrößen: Beispiele aus der Praxis
