# Nachweis von lokalen Schädigungen an Hochleistungsbauteilen mit Hochfrequenz Wirbelstromtechniken und Induktions-Thermografie

**Kurzfassung**. Moderne Flugtriebwerke bestehen aus einer Vielzahl komplexer Hochleistungsbauteile, die teils extremen Belastungen ausgesetzt sind. Die Hockdruckturbinenschaufeln der ersten Stufe nach der Brennkammer sind sowohl thermisch und mechanisch, als auch chemisch hoch belastet und daher mit mehreren Schutzsystemen ausgestattet um die Lebensdauer und Zuverlässigkeit der eingesetzten Beschaufelung aus Hochtemperaturwerkstoffen zu verbessern. Eine keramische Wärmedämmschicht isoliert die innen- und filmgekühlten Schaufeln zusätzlich gegenüber der Heißgasumströmung, während die darunterliegende Heißgaskorrosionsschutzschicht (PtAl, MCrAIY) den Grundwerkstoff vor korrosiven Angriffen und Oxidation schützt.

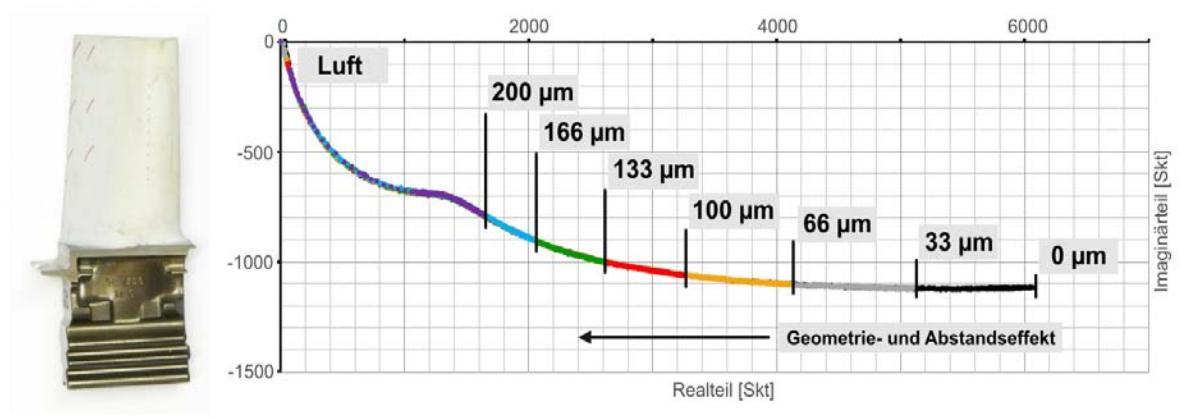
Abbildung 1 zeigt den Verlauf des Arbeitspunktes in der Impedanzebene, basierend auf dem Abhebeeffekt, für unterschiedliche Schichtdicken einer elektrisch nicht leitfähigen Schicht im Bereich zwischen 0 ... 200 µm, aufgetragen auf dem Grundwerkstoff René 142.

Abbildung 1: Schichtdickenbestimmung Wärmedämmschicht

Für den Schichtdickenbereich bis 100  $\mu$ m kann ein näherungsweise linearer Zusammenhang (33  $\mu$ m / 1000 Skt<sub>real</sub>) zwischen Wärmedämmschichtdicke und der Lage des Arbeitspunktes im Realteil angenommen werden.

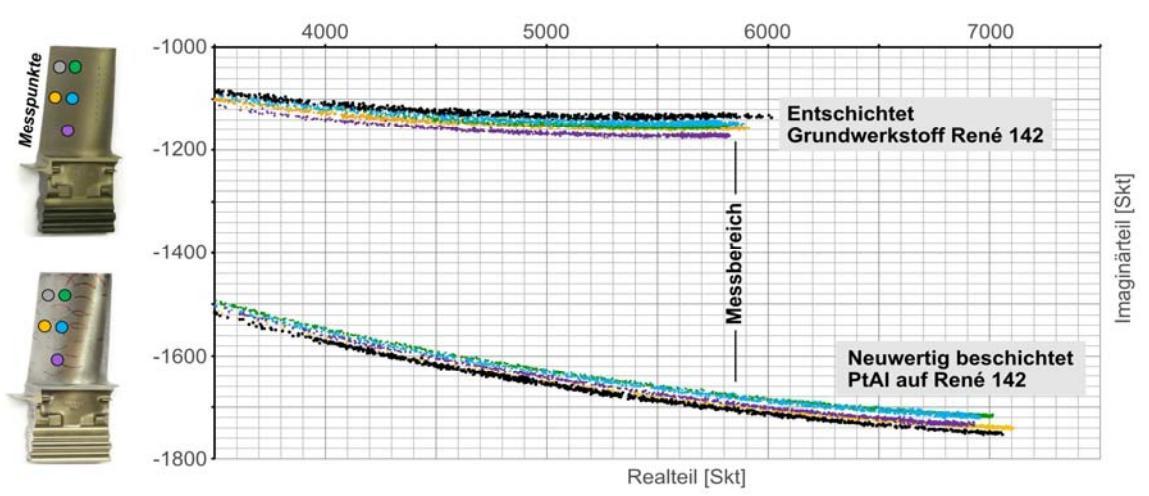
Als Referenz- und Kalibrierkörper für die folgenden Messungen werden daher zwei identische Turbinenschaufeln aus dem Werkstoff René 142, einmal vollständig entschichtet und einmal mit einer neuwertigen PtAl-Beschichtung versehen, verwendet. In Abbildung 2 sind zehn Arbeitspunktverläufe in der Impedanzebene dargestellt, die den Schichtzustand der beiden Referenzschaufeln an jeweils fünf Messpositionen auf der Saugseite der Turbinenschaufeln beschreiben und damit den Messbereich zwischen neuwertiger und "verbrauchter" Beschichtung aufspannen. Wie deutlich zu erkennen ist, werden bei vollständig aufgesetztem Sensor an allen fünf Positionen jeweils vergleichbare Messwerte erreicht. Ein relevanter Einfluss der Schaufelgeometrie auf das Messergebnis tritt an diesen Messpunkten nicht auf - der Geometrieeinfluss ist hier vernachlässigbar. Deutliche Unterschiede zeigen sich allerdings beim Vergleich der Referenzschaufeln untereinander: Die Messwerte unterscheiden sich für die be- und entschichtete Hochdruckturbinenschaufel sowohl im Imaginär- als auch im Realteil. Während der Imaginärteil des Messsignals nahezu ausschließlich vom Schichtzustand der Korrosionsschutzschicht bestimmt wird, überlagern sich im Realteil die Einflüsse des Abstandseffektes und des Schichtzustandes, sodass bei der Bestimmung der Wärmedämmschichtdicke die Realteil-Komponente, die aus dem Schichtzustand resultiert, berücksichtig werden muss. Im Folgenden wird dies zunächst durch eine lineare Interpolation zwischen den beiden Referenzzuständen erreicht.

Abbildung 2: Referenzmessungen Korrosionsschutzschicht - Messbereich

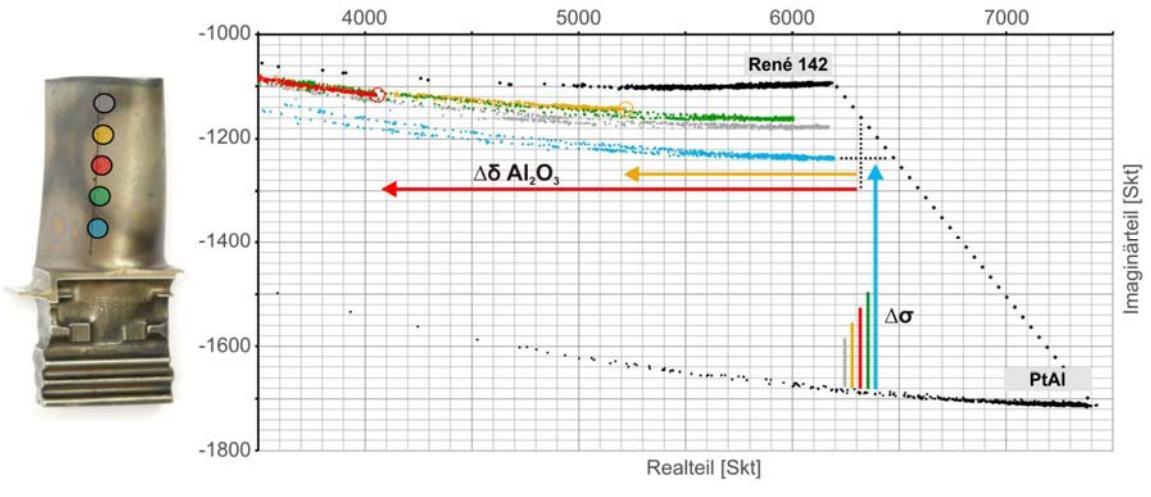
Die in Abbildung 3 dargestellte Hochdruckturbinenschaufel (René 142, PtAl-Beschichtung) wurde im Einsatz stark beansprucht und weist über der Schaufelhöhe, optisch bereits gut erkennbar, Bereiche unterschiedlicher Belastung auf. Im Fußbereich ist die thermische Belastung aufgrund der Strömungsverteilung und Schaufeleinspannung weniger stark ausgeprägt als an den oberen vier Messpunkten, wo sich aufgrund einer ungleichmäßigen Anströmung und Temperaturverteilung Heißstellen gebildet haben. Der Fußbereich ist, wie anhand der Lage der blauen Kurve deutlich zu erkennen, erwartungsgemäß die am geringsten belastete Stelle der global hochbelasteten Turbinenschaufel. Die beiden Messkurven (grüne, graue Kurve) im Übergangsbereich zur Heißstelle weisen einen relativ ähnlichen Verlauf auf, liegen allerdings im Imaginärteil der Impedanzebene weiter oben. Hier ist die Schicht bereits stark an Aluminium verarmt und als verbraucht anzusehen. Im Heißstellenbereich findet zusätzlich eine signifikante Verschiebung des Arbeitspunktes im Realteil statt, die darin begründet ist, dass sich im hochbelasteten Heißstellenbereich Aluminiumoxide Al<sub>2</sub>O<sub>3</sub> mit zunehmender Schichtdicke bilden, welche als keramische, elektrisch nicht-leitfähige Schichtanteile verbleiben und einen messbaren Abstandseffekt generieren.

Abbildung 3: Hochbelastete Turbinenschaufel

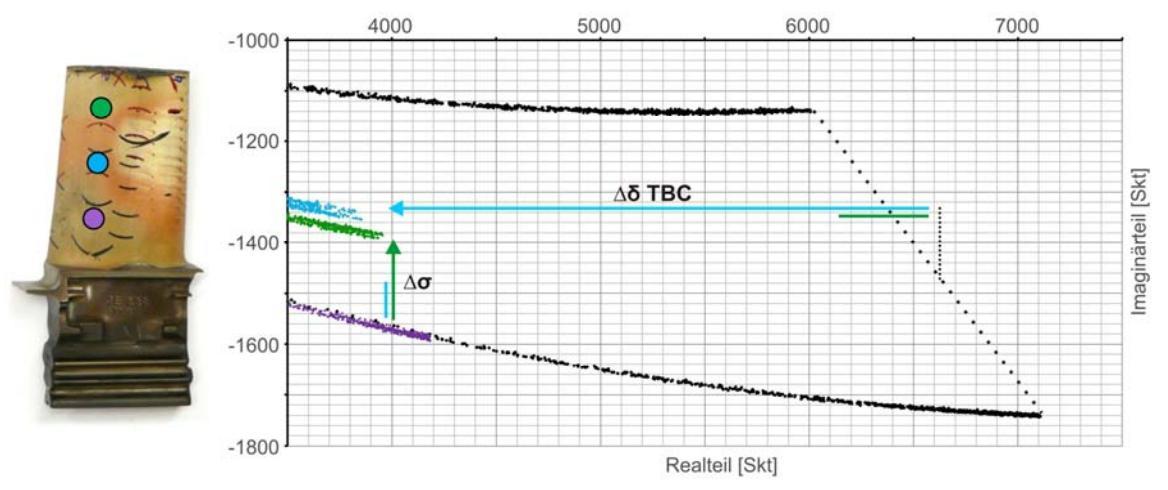
Dass die Bestimmung des Zustandes der Korrosionsschutzschicht auch im verdeckten Zustand bei noch nicht abgetragener TBC möglich ist, zeigt Abbildung 4. Die untersuchte Turbinenschaufel (René 142, PtAl-Beschichtung, TBC) weist ebenfalls optisch erkennbar Bereiche mit hoher Belastung im Kopfbereich und niedriger Belastung im Fußbereich auf. Im Fußbereich liegen die Messwerte auf dem gleichen Niveau, wie bei der neu beschichteten Referenzschaufel, die Korrosionsschutzschicht hat sich chemisch noch nicht signifikant verändert. Durch die noch vorhandene Wärmedämmschicht findet jedoch eine Verschiebung der Messwerte im Realteil statt, die eine Aussage über die Restdicke der TBC ermöglicht. Eine vergleichbare Verschiebung im Realteil des Messsignals tritt auch in den höher belasteten Bereichen auf, was auf eine relativ gleichmäßige Wärmedämmschichtdicke über der Schaufelhöhe schließen lässt. Der Zustand der darunterliegenden Korrosionsschutzschicht kann jedoch nicht mehr als neuwertig betrachtet werden, wie sich anhand der Änderungen im Imaginärteil des Messsignals nachweisen lässt.

Abbildung 4: Bestimmung TBC-Schichtdicke und Korrosionsschutzschicht-Zustand

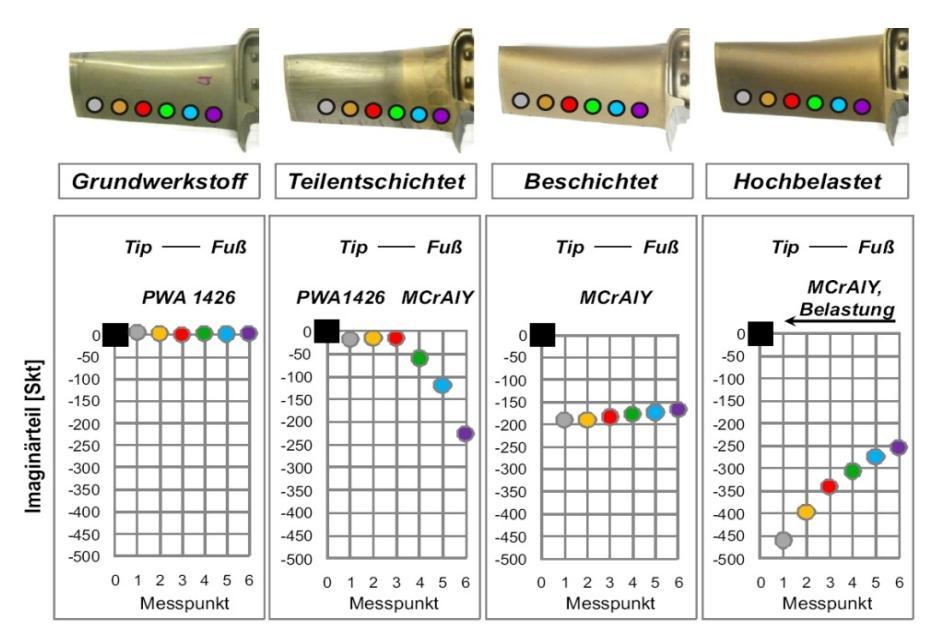
Trotz der höheren Kosten werden zunehmend thermisch gespritzte MCrAlY-Haftvermittler- und Korrosionsschutzschichten als Ersatz für die PtAl-Beschichtung verwendet. Abbildung 5 zeigt exemplarisch die Messergebnisse von vier untersuchten Hochdruckturbinenschaufeln der zweiten Stufe aus dem Grundwerkstoffs PWA 1426 mit einer MCrAlY-Beschichtung. Die Messwerte sind kompensiert auf den Grundwerkstoff und wurden an jeweils sechs über die Schaufelhöhe verteilten Messpunkten im Hinterkantenbereich auf der Saugseite der Turbinenschaufel aufgenommen. Darstellt ist der Messwert der Imaginärteil-Komponente des Messsignals.

Abbildung 5: Zustandserfassung bei Hochdruckturbinenschaufeln mit MCrAIY-Beschichtung

Die Turbinenschaufel Nr. 1 wurde vollständig entschichtet und dient als Referenzschaufel für den Grundwerkstoff PWA 1426. Im Messergebnis zeigt sich ein gleichmäßiger Zustand über der gesamten Schaufelhöhe an allen sechs Messpositionen. Einen ebenfalls relativ gleichmäßigen Verlauf über der Höhe ist bei der Schaufel Nr. 3, mit einer nahezu neuwertigen MCrAIY-Beschichtung, zu erkennen. Wird die MCrAIY-Beschichtung stufenweise chemisch abgetragen, dann liegen die Messwerte der teilentschichteten Bereiche zwischen denen von Grundwerkstoff und neuwertiger Beschichtung, wie am Beispiel der Schaufel Nr. 2 gezeigt wird. Eine Änderung des Schichtzustandes in Folge thermischer Belastungen bewirkt bei den MCrAlY-beschichteten Turbinenschaufeln (Schaufel Nr. 4) ebenfalls eine Änderung der elektrischen Leitfähigkeit in der Schaufel-Randzone, wobei sich die elektrische Leitfähigkeit im höher belasteten Kopfbereich hier jedoch zunächst verbessert.

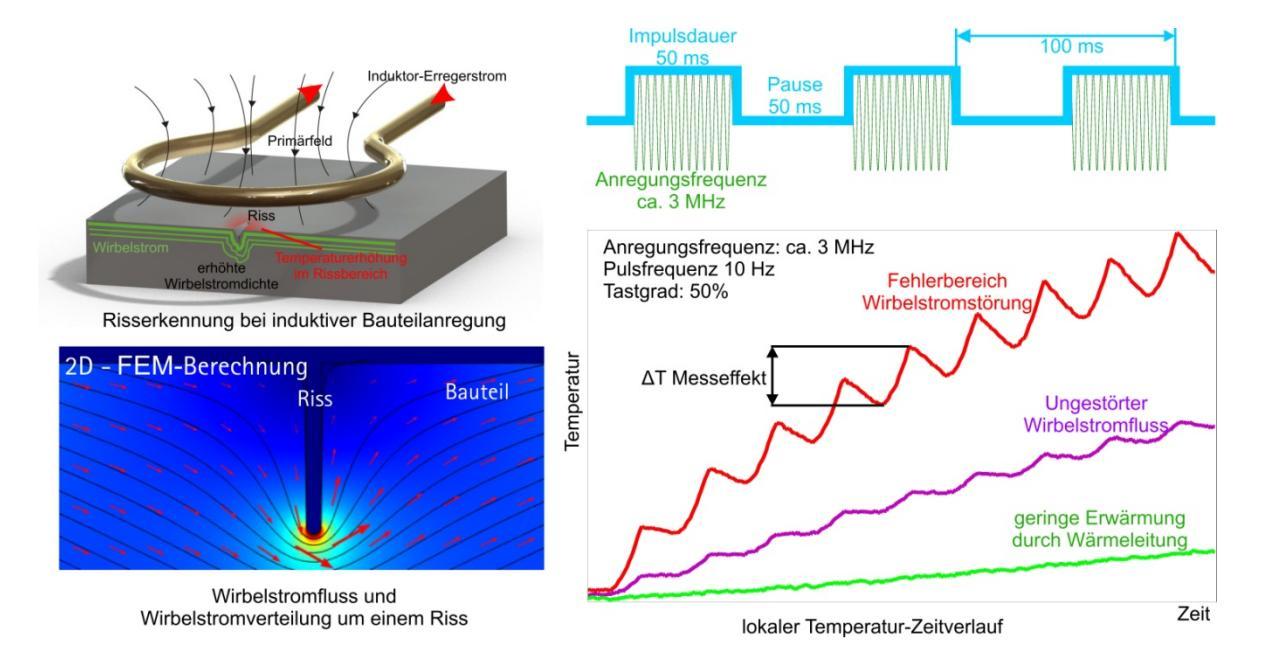
Der Verlauf der Temperaturkurve an einem Bildpunkt hängt von der Wirbelstromverteilung an der betrachteten Stelle des Bauteils ab. Die Wirbelstromverteilung wird hauptsächlich durch die Materialeigenschaften, Fehler und Inhomogenitäten in der Materialstruktur, die Entfernung des angeregten Bereichs vom Induktor sowie der Geometrie des Bauteils bestimmt. Die größten Temperaturänderungen entstehen in den Fehlerbereichen und scharfen Material- und Konturübergängen. Die thermische Antwort auf die Pulsanregung im homogenen Werkstoffbereich und der glatten Bauteiloberfläche charakterisiert sich durch mäßige Temperaturänderungen. Bereiche außerhalb der direkten Induktionszone werden nahezu linear durch Wärmeleiteffekte erwärmt, siehe Abbildung. 6 [7].

#### Abbildung 6 Induktive Thermografie mit Pulsanregung - Funktionsprinzip

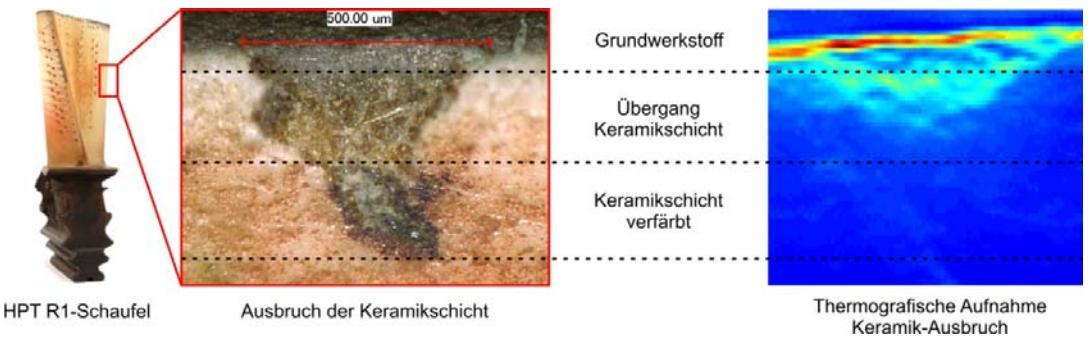
Die Untersuchungen an den Schaufeln mit keramischer Beschichtung haben gezeigt, Ausbrüche von 500 der Wärmedämmschicht dass μm in durch das Induktionsthermografieverfahren gut aufgelöst und nachgewiesen werden können. Abbildung 7 zeigt ein ausgewertetes Thermografiebild nach dem Berechnungsverfahren (1) und eine entsprechende mikroskopische Aufnahme des Ausbruchs. Im Bereich einer abgeplatzten Keramikschicht ist die resultierende Temperaturänderung hoch weil die Wärme ungehindert von der Oberfläche der Korrosionsschutzschicht abgestrahlt wird. Im Übergangsbereich einer dünnen Keramikschicht gelangt die Wärme verzögert zur Oberfläche und erreicht kleinere Temperaturdifferenzen. Bei einer intakten Keramikschicht wird die Temperaturschwingung gedämpft und nimmt einen nahezu linearen Temperaturverlauf an.

Abbildung 7 Abplatzung der Wärmedämmschicht ZrO<sub>2</sub> – Yt.-stab.

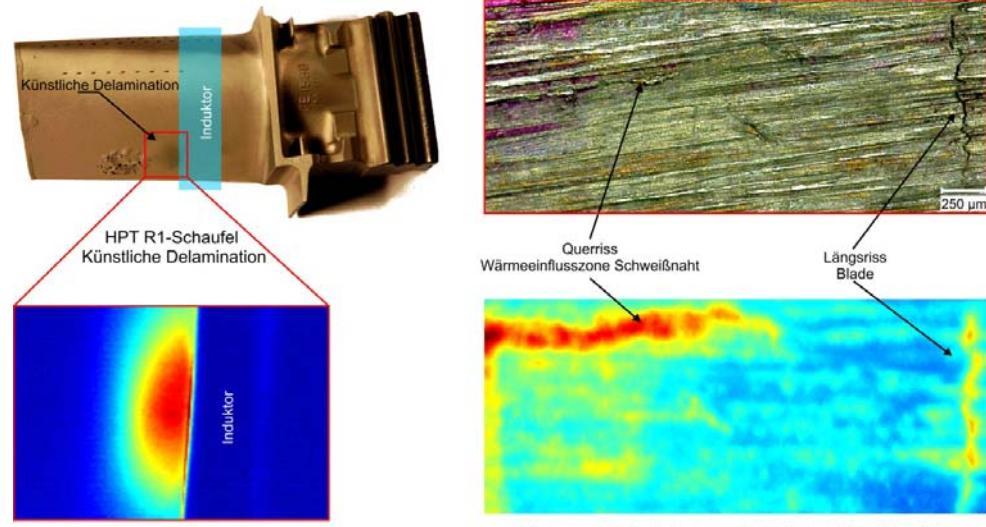
Zum Nachweis von Delaminationen der Korrosionsschutzschicht wurde eine speziell präparierte Turbinenschaufel mit einer künstlichen Delamination der MCrAlY-Beschichtung untersucht (Abb. 8).

Abbildung 8 Künstliche Delamination (links). Defekte im Tip-Bereich (rechts)

Durch das Fehlen der Materialverbindung zwischen Schicht und Grundwerkstoff wird sowohl die Wärmeableitung von der Schicht in die Tiefe des Bauteils gestört, als auch die Wirbelstromverteilung im Bereich der Delaminationen verändert. Dies führt zu amplitudenstarken Temperaturschwingungen, welche thermografisch signifikant nachweisbar sind.

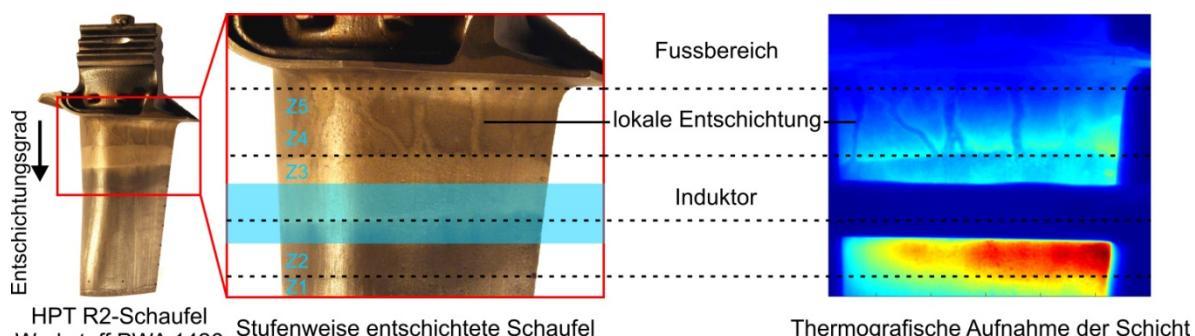
Die induktive Thermografie eignet sich gut zur Detektion von offenen und verdeckten Rissen bei der Bauteilprüfung metallischer Werkstoffe und findet Anwendung im industriellen Bereich [6]. Mit dem Einsatz eines Makroobjektivs können hohe lokale Auflösungen erreicht und auch feine Gefügeschädigungen nachgewiesen werden, die bei einer großflächigen Bauteilprüfung aufgrund der großen Fläche pro Pixel nicht detektiert werden können. Abbildung 9 zeigt feine Gefügetrennungen im Kopfbereich einer instandgesetzten Hochdruckturbinenschaufel.

Werkstoff PWA 1426 Abbildung 9 Charakterisierung der MCrAIY-Schicht

Eine stufenweise entschichtete Hochdruckturbinenschaufel-Schaufel aus dem Werkstoff PWA 1426, dient als Probekörper zur Schichtcharakterisierung von MCrAlY-Beschichtungen. Die Bereiche mit unterschiedlichen Schichtdicken haben bei den verwendeten Prüfparametern nahezu einen ähnlichen Temperatur-Zeit-Verlauf. Unter diesen Bedienungen lassen sich Rückschüsse auf den Schichtzustand nur schwer ziehen. Die Übergangsbereiche zwischen den unterschiedlichen Schichtdicken sind dagegen gut zu erkennen und erlauben eine quantitative Aussage über Homogenitäten der betrachteten Schicht.
