Erzeugung und Charakterisierung von Ersatzfehlern zur zerstörungsfreien Schleifbrandprüfung

Martin SEIDEL*, Antje ZÖSCH*, Christopher SEIDEL*,
Wolfgang KORPUS**, Heinz PÖHLMANN**, Bernd EIGENMANN**

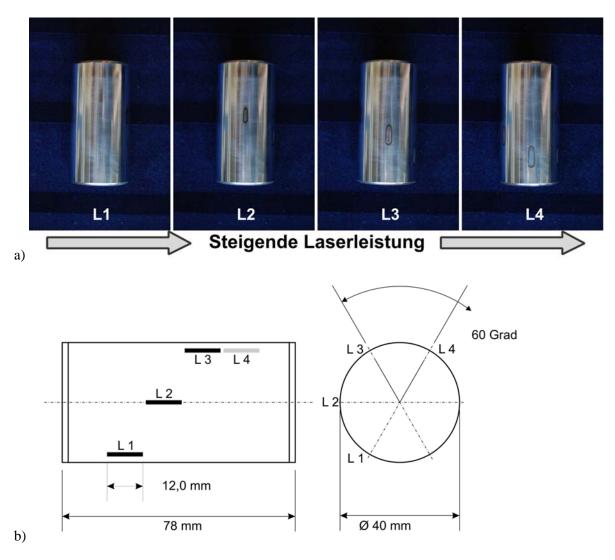
Abb. 1 a) Lasermarken, erzeugt mit steigender Laserleistung auf Wälzlagerrollen aus 100Cr6 und
 b) Anordnung der Marken auf der Rolle

Im weiterem soll die Herstellung derartiger Lasermarken, deren Eigenschaften und ihre Anwendung bei der Wirbelstromprüfung an Hand von Zylinderrollen, auf deren Mantelflächen lokal wärmebeeinflusste Bereiche erzeugt wurden, erläutert werden. Die Abbildung 1 zeigt die mit unterschiedlichen Laserleistungen auf den Rollen erzeugten Lasermarken und deren Anordnung auf der Rolle.

Bei der Laserbehandlung wurden jeweils zwei Teile mit gleichen Laserparametern hergestellt. Damit standen je zwei Teile mit (nahezu) identischen Ersatzfehlern zur Verfügung. Ein Teil wurde für zerstörende Untersuchungen verwendet und das zweites als Prüfnormal für zerstörungsfreie Prüfungen. Die Übersichtsaufnahmen (Abbildung 1.a) zeigen die in Achsrichtung orientierten, strichförmigen laserbehandelten Bereiche bei unterschiedlichen Laserleistungen. Sie haben eine Breite von ca. 2 mm und eine Länge von ungefähr 12 mm.

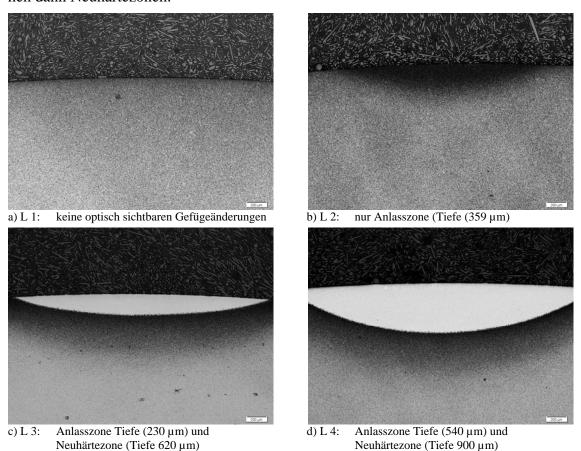
Abb. 2: Metallografische Schliffe durch die Lasermarken zeigen die erzielten Gefügeänderungen bei steigender Laserleistung von L 1 nach L 4

An den gelaserten Stellen der Rollen wurden im homogenen Bereich der Laserspur Querschliffe entnommen. Die Abbildung 2 zeigt Mikroaufnahmen von Bereichen, die mit unterschiedlichen Laserleistungen behandelt wurden. Bei der niedrigsten Laserleistung L1 sind keine optisch sichtbaren Veränderungen feststellbar. Bei höheren eingebrachten Energien (L2) werden Anlasseffekte hervorgerufen. Bei noch höheren Leistungen ab L3 entstehen dann Neuhärtezonen.

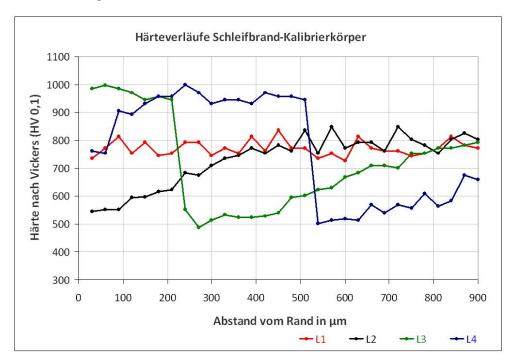
Abb. 3: Mikrohärtemessungen vom Rand zum Kern (Härteverläufe für unterschiedliche Laserleistungen)

Die Ergebnisse der Mikrohärtemessungen an den vier Lasermarken sind in Abbildung 3 dargestellt. Man findet die erwarteten Härteverläufe, wie sie auch bei Anlasszonen und Neuhärtezonen in realen Bauteilen registriert werden. Zum Vergleich zeigt Abbildung 4 exemplarisch die Ergebnisse der Schleifbrandmarke an einer Wälzlagerrolle: charakteristische Verfärbung der Oberfläche nach Nitalätzung; Anlasszone im metallografischen Schliff und Verringerung der Härtewerte im oberflächennahen Bereich, der der Anlasszone entspricht.

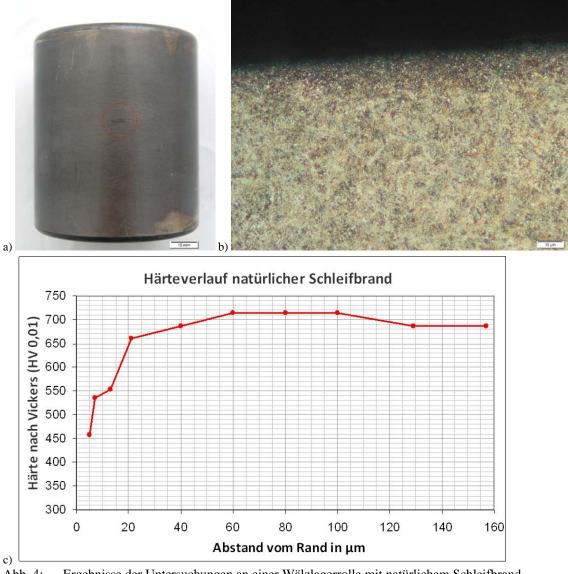
Abb. 4: Ergebnisse der Untersuchungen an einer Wälzlagerrolle mit natürlichem Schleifbrand

- Übersichtsaufnahme nach Nitalätzung
- metallografischer Schliff: Anlasszone (Tiefe 16 μm)
- Härteverlauf am Schliff (Kleinlasthärte nach Vickers HV 0,01)

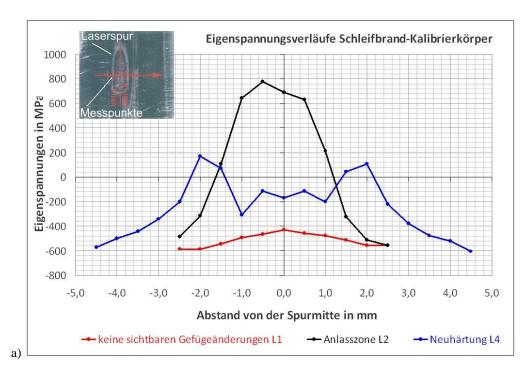
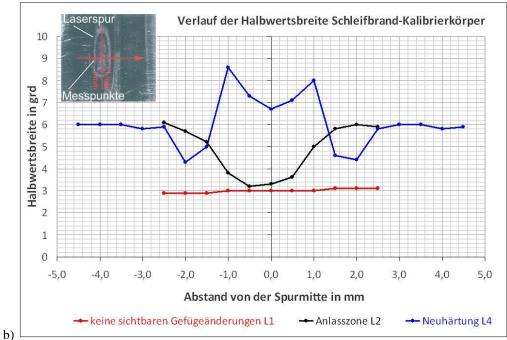
Abb. 5: a) Röntgenografisch ermittelte Eigenspannungen und b) Halbwertsbreite der Interferenzprofile quer zu den Lasermarken

Auf der Oberfläche der Rollen wurden quer zu den Lasermarken röntgenografisch die Eigenspannungen und die Halbwertsbreiten der Interferenzprofile ermittelt (Abbildung 5). Auch die ermittelten Eigenspannungen und Halbwertsbreiten entsprechen denen, wie sie bei Anlasszonen und Neuhärtezonen in realen Bauteilen mit Schleifbrand registriert wurden.

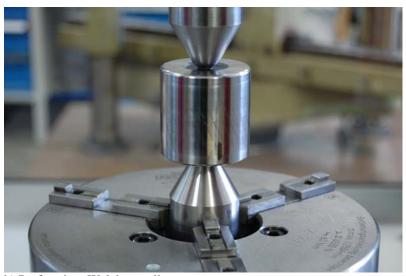
a) Sondenanordnung b) Prüfen e Abb. 6. Schleifbrandprüfung mittels QuaSor E

b) Prüfen einer Wälzlagerrolle

Abbildung 6.a zeigt die Anordnung der Wirbelstromsonden bei der Prüfung eines Wälzlager- Innenringes. Durch die abgewinkelte Sondenform und die Kombination von drei Sonden können alle relevanten Flächen erreicht werden. Abbildung 6.b zeigt die Einspannung einer Rolle. Hier werden in einem Zuge Laufbahn und Stirnflächen geprüft.

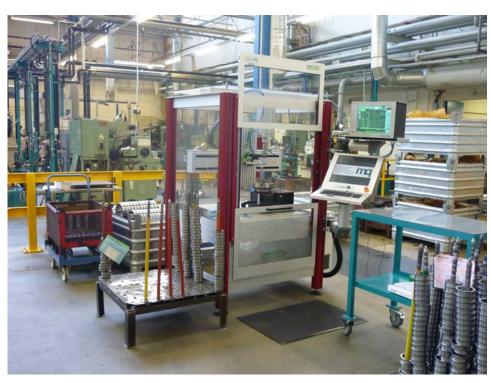
Abb. 7: Prüfautomat QuaSor E in der Fertigung der Spindel- und Lagerungstechnik Fraureuth GmbH

Der Prüfautomat QuaSor E wird in der Fertigung zur Schleifbrandprüfung und zum Detektieren von oberflächennahen Materialfehlern eingesetzt (Abbildung 7).
